Instandsetzungskonzept

HGW
Heimstätten-Genossenschaft Winterthur
Technoparkstrasse 3
8406 Winterthur

Städtebau und Architektur:
Fahrländer Scherrer Jack Architekten GmbH
Feldstrasse 133
8004 Zürich

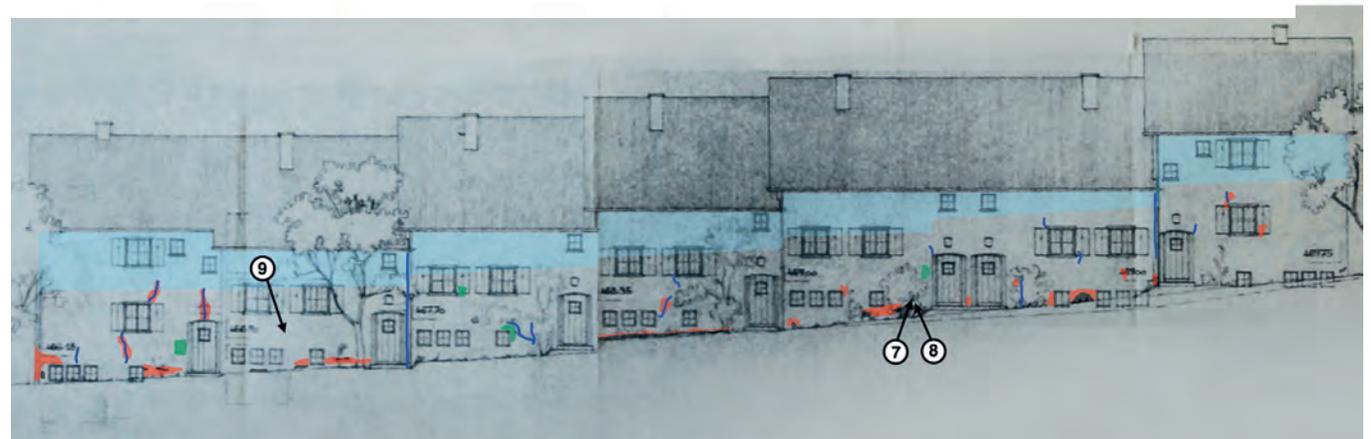
Nordseite

Schadenkartierung vom 24. – 25. April 2019

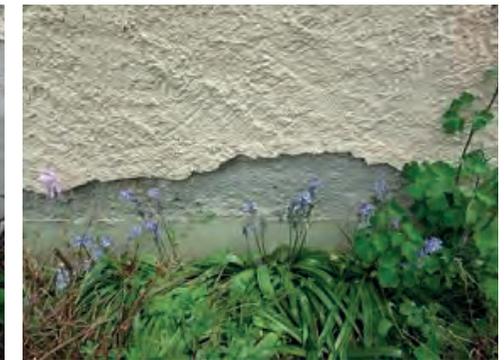
- Fassadrnputz mit diversen Hohl- und Fehlstellen
- Sockelputz erhöhte Feuchtigkeit, Hohl- und Fehlstellen

Verputzschäden oberhalb des Sockels

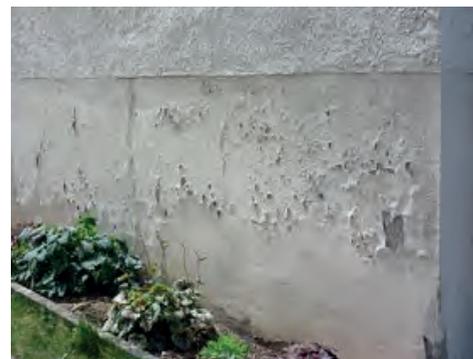
Anstrichablösung im Sockelbereich

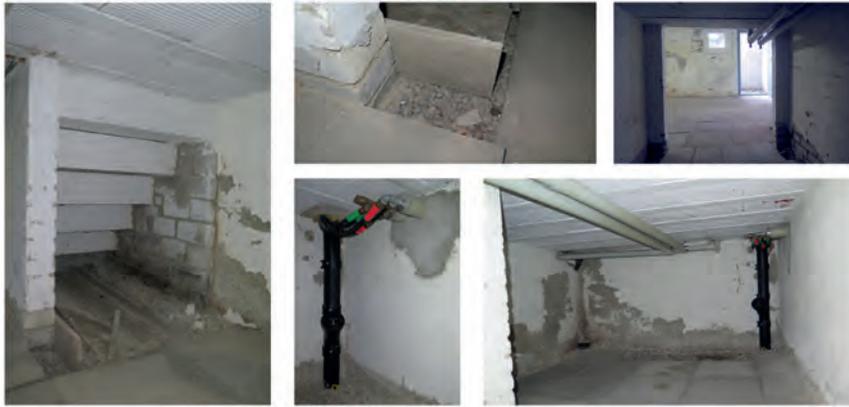
Raum	Bauteil	Material/Konstruktion	Zustand	Massnahmen
U1	Boden	Zementplatten	i.O.	keine Massnahmen
	Wand	Schlammputz	grossflächige Abplatzungen	Aussenwand Verkleidung mit Calciumsilikatplatten, Schlammputz aus Sumpfkalk
	Decke	Hourdisdecke gestrichen	i.O.	Wärmedämmung, Mineralwolle mit Glasfaservlies kaschiert
	Türe			
	Fenster			
	Treppe			
	Elektro			
	Sanitär/Heizung	Kanalisationsleitungen, Wasser- und Heizverteillungen	i.O., Kanalisationsleitungen teilweise neu	bei Strangsanierung je nach Alter Ersatz sämtlicher Ver- und Entsorgungsleitungen
	Schreinerarbeiten			
	Ausstattung			
	Bemerkung	Raumbhöhe ca. 1 m

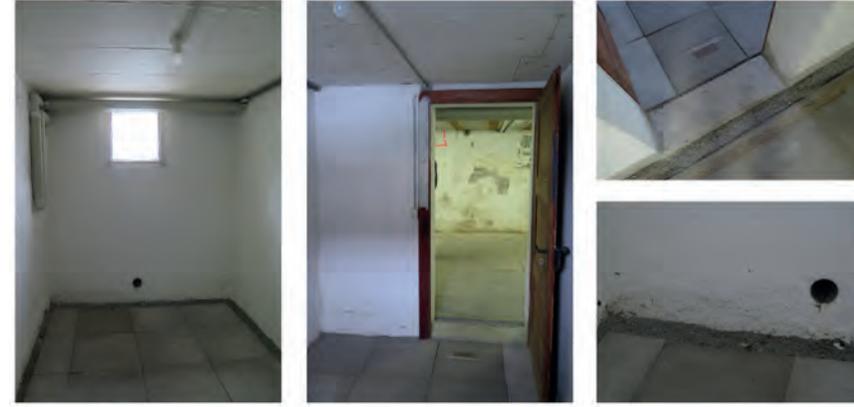
Raum	Bauteil	Material/Konstruktion	Zustand	Massnahmen
U2	Boden	Zementplatten	i.O.	keine Massnahmen
	Wand	Schlammputz	Ausblühungen	Aussenwand Verkleidung mit Calciumsilikatplatten, Schlammputz aus Sumpfkalk
	Decke	Styroporplatten gestossen mit Glasfaservlies kaschiert	i.O., U-Wert entspricht nicht mehr den heutigen Anforderungen	Wärmedämmung optimieren
	Türe	Holztür gestemmt (bauzeitlich)	gebrauchstauglich, Oberflächen abgenützt	richten, streichen (bei Museumshäuser Oberfläche nur reinigen)
	Fenster	Metallfenster, 1-fach Verglasung (bauzeitlich)	i.O., teilweise rostig	instandstellen, streichen
	Treppe			
	Elektro	Leuchte / AP Installation	i.O., ca. 20 Jahre alt	Anpassungen gemäss geltenden Normen
	Sanitär/Heizung	Heizverteillungen	i.O.	keine Massnahmen
	Schreinerarbeiten			
	Ausstattung			
	Bemerkung	'Luftsiphon' in Aussenwand

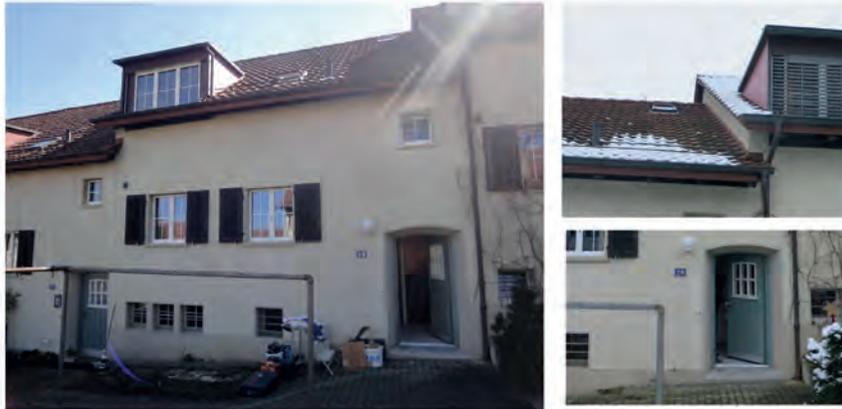
Raum	Bauteil	Material/Konstruktion	Zustand	Massnahmen
Nord-/ fassade	Dach	Satteldach, Flachschiebeziegel	i.O.	Einbau Dachabsturzicherung
	Einfassungen, Bleche, Deckstreifen, Rinnen, Rohre	Kupfer	i.O.	Anschlüsse und Fugen auf Dichtigkeit überprüfen
	Trauf-Ortbretter	Holz gestrichen	i.O. Farbanstrich örtlich verwittert	streichen
	Dachuntersicht	Sparren und Ziegellattung gestrichen, Untersicht Flachschiebeziegel	i.O.	keine Massnahmen
	Fassade (Wurmputz)	Kalk- Zementputz mit Organosilikatfarbe gestrichen	örtliche Hohlstellen und Risse	Schadstellen sanieren, punktueller Ersatz des Deckputzes, Fassade reinigen und streichen
	Sockel (feiner Abrieb)	Kalk- Zementputz mit Organosilikatfarbe gestrichen	Schalenbildungen, Abplatzungen bei Deckputz und Farbanstrich	Schadstellen sanieren (Ersatz prüfen), streichen
	Fenstereinfassung (feiner Abrieb)	Kalk- Zementputz mit Organosilikatfarbe gestrichen	örtliche Abplatzungen, Risse	Schadstellen sanieren, streichen

Fensterbank	Kunststein gestrichen	i.O., Farbanstrich blättert stellenweise ab	streichen
	Fensterladen	Holz mit Acryl- Alkyd-Hybridanstrich	i.O., mit Schadstoffen belastet (Chlomaphtalin, Dichlofluamid)	anschleifen, streichen mit Acryl- Alkyd-Hybridanstrich
	Hauseingangstür	Holz gestrichen, mit Glaseinsatz	i.O.	streichen
	Blockstufe Hauseingang	Kunststein	i.O.	keine Massnahmen
	Bemerkungen	Dachausbauten mit Lukarnen ab 2005

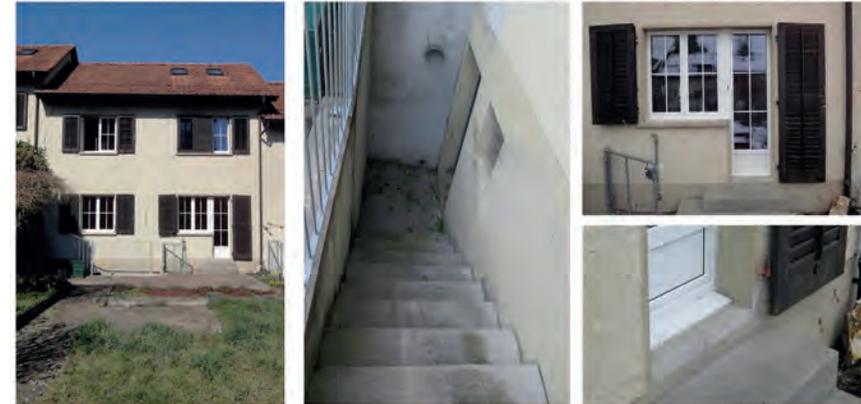
Raum	Bauteil	Material/Konstruktion	Zustand	Massnahmen
Süd- fassade	Dach	Satteldach, Flachschiebeziegel	i.O.	Einbau Dachabsturzicherung
	Einfassungen, Bleche, Deckstreifen, Rinnen, Rohre	Kupfer	i.O.	Anschlüsse und Fugen auf Dichtigkeit überprüfen
	Trauf-Ortbretter	Holz gestrichen	i.O. Farbanstrich örtlich verwittert	streichen
	Dachuntersicht	Sparren und Ziegellattung gestrichen, Untersicht Flachschiebeziegel	i.O.	keine Massnahmen
	Fassade (Wurmputz)	Kalk- Zementputz mit Organosilikatfarbe gestrichen	örtliche Hohlstellen und Risse	Schadstellen sanieren, punktueller Ersatz des Deckputzes, Fassade reinigen und streichen
	Sockel (feiner Abrieb)	Kalk- Zementputz mit Organosilikatfarbe gestrichen	Schalenbildungen, Abplatzungen bei Deckputz und Farbanstrich	Schadstellen sanieren (Ersatz prüfen), streichen
	Fenstereinfassung (feiner Abrieb)	Kalk- Zementputz mit Organosilikatfarbe gestrichen	örtliche Abplatzungen, Risse	Schadstellen sanieren, streichen

Fensterbank	Kunststein gestrichen	i.O., Farbanstrich blättert stellenweise ab	streichen
	Fensterladen	Holz mit Acryl- Alkyd-Hybridanstrich	i.O., mit Schadstoffen belastet (Chlomaphtalin, Dichlofluamid)	anschleifen, streichen mit Acryl- Alkyd-Hybridanstrich
	Aussentreppe	Beton mit Zementüberzug	i.O., ungenügende Sicherheit	Handlauf bei Treppenabgang UG
Staketengeländer	Stahl feuerverzinkt	i.O.	keine Massnahme
