HGW Heimstätten-Genossenschaft Winterthur
Siedlung Grabenacker

Instandsetzungskonzept

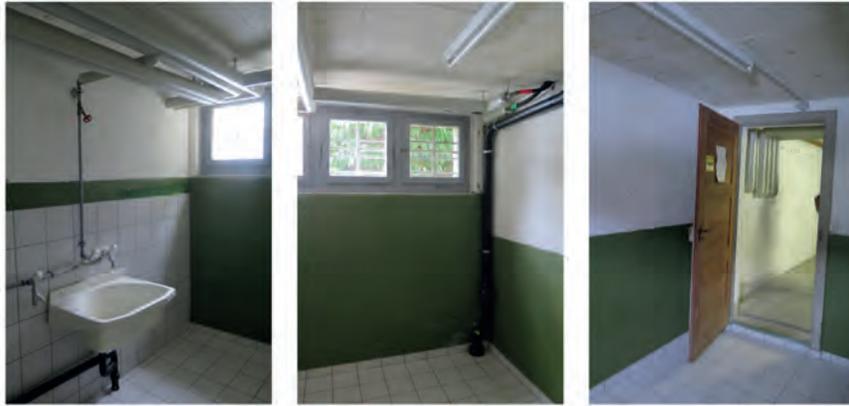
Raum	Bauteil	Material/Konstruktion	Zustand	Massnahmen
U3	Boden	keramischer Plattenbelag	i.O.	keine Massnahmen
	Wand	keramische Platten , Abrieb	i.O.	Aussenwand Verkleidung mit Calciumsilikatplatten, Schlemmputz aus Sumpfkalk
	Decke	Styroporplatten gestossen	i.O., U-Wert entspricht nicht mehr den heutigen Anforderungen	Wärmedämmung optimieren
	Türe	Holztür gestemmt (bauzeitlich)	gebrauchstauglich, Oberflächen abgenützt	richten, streichen (bei Museumshäuser Oberfläche nur reinigen)
	Fenster	Holzfenster Doppelverglasung mit Sprossen (bauzeitlich)	i.O.	richten, streichen, evtl Glaserersatz (IV-Verglasung)
	Treppe			
	Elektro	AP Installation	i.O., ca. 20 Jahre alt	Anpassungen gemäss geltenden Normen
	Sanitär/Heizung	Kanalisationsleitungen, Heizverteilungen, Ausguss	nicht untersucht i.O. i.O.	keine Massnahmen keine Massnahmen
	Schreinerarbeiten			
	Ausstattung			
Bemerkung

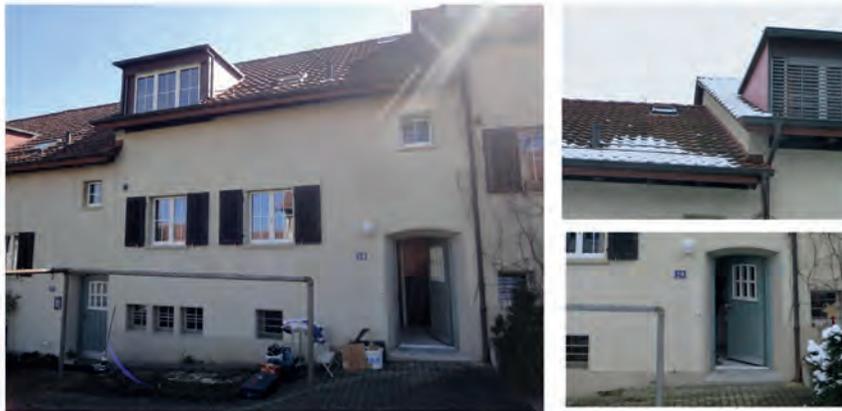
Raum	Bauteil	Material/Konstruktion	Zustand	Massnahmen
Nord-/ fassade	Dach	Satteldach, Flachschiebeziegel	i.O.	Einbau Dachabsturzicherung
	Einfassungen, Bleche, Deckstreifen, Rinnen, Rohre	Kupfer	i.O.	Anschlüsse und Fugen auf Dichtigkeit überprüfen
	Trauf-Ortbretter	Holz gestrichen	i.O. Farbanstrich örtlich verwittert	streichen
	Dachuntersicht	Sparren und Ziegellattung gestrichen, Untersicht Flachschiebeziegel	i.O.	keine Massnahmen
	Fassade (Wurmputz)	Kalk- Zementputz mit Organosilikatfarbe gestrichen	örtliche Hohlstellen und Risse	Schadstellen sanieren, punktueller Ersatz des Deckputzes, Fassade reinigen und streichen
	Sockel (feiner Abrieb)	Kalk- Zementputz mit Organosilikatfarbe gestrichen	Schalenbildungen, Abplatzungen bei Deckputz und Farbanstrich	Schadstellen sanieren (Ersatz prüfen), streichen
	Fenstereinfassung (feiner Abrieb)	Kalk- Zementputz mit Organosilikatfarbe gestrichen	örtliche Abplatzungen, Risse	Schadstellen sanieren, streichen

Fensterbank	Kunststein gestrichen	i.O., Farbanstrich blättert stellenweise ab	streichen
	Fensterladen	Holz mit Acryl- Alkyd-Hybridanstrich	i.O., mit Schadstoffen belastet (Chlomaphtalin, Dichlofluamid)	anschleifen, streichen mit Acryl- Alkyd-Hybridanstrich
	Hauseingangstür	Holz gestrichen, mit Glaseinsatz	i.O.	streichen
	Blockstufe Hauseingang	Kunststein	i.O.	keine Massnahmen
	Bemerkungen	Dachausbauten mit Lukarnen ab 2005

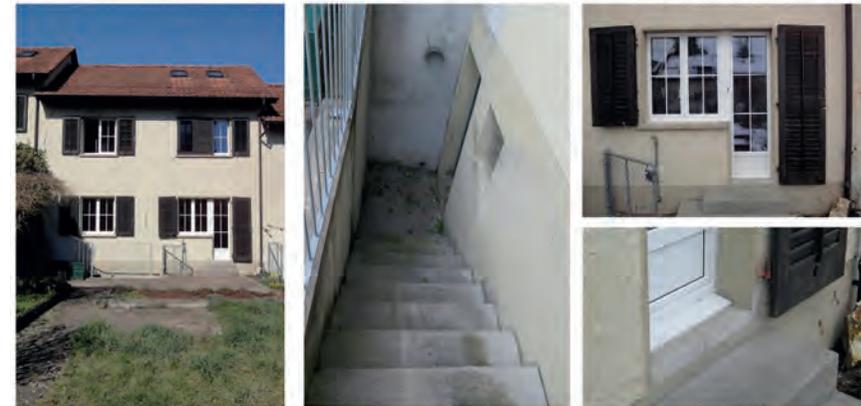
Raum	Bauteil	Material/Konstruktion	Zustand	Massnahmen
Süd- fassade	Dach	Satteldach, Flachschiebeziegel	i.O.	Einbau Dachabsturzicherung
	Einfassungen, Bleche, Deckstreifen, Rinnen, Rohre	Kupfer	i.O.	Anschlüsse und Fugen auf Dichtigkeit überprüfen
	Trauf-Ortbretter	Holz gestrichen	i.O. Farbanstrich örtlich verwittert	streichen
	Dachuntersicht	Sparren und Ziegellattung gestrichen, Untersicht Flachschiebeziegel	i.O.	keine Massnahmen
	Fassade (Wurmputz)	Kalk- Zementputz mit Organosilikatfarbe gestrichen	örtliche Hohlstellen und Risse	Schadstellen sanieren, punktueller Ersatz des Deckputzes, Fassade reinigen und streichen
	Sockel (feiner Abrieb)	Kalk- Zementputz mit Organosilikatfarbe gestrichen	Schalenbildungen, Abplatzungen bei Deckputz und Farbanstrich	Schadstellen sanieren (Ersatz prüfen), streichen
	Fenstereinfassung (feiner Abrieb)	Kalk- Zementputz mit Organosilikatfarbe gestrichen	örtliche Abplatzungen, Risse	Schadstellen sanieren, streichen

Fensterbank	Kunststein gestrichen	i.O., Farbanstrich blättert stellenweise ab	streichen
	Fensterladen	Holz mit Acryl- Alkyd-Hybridanstrich	i.O., mit Schadstoffen belastet (Chlomaphtalin, Dichlofluamid)	anschleifen, streichen mit Acryl- Alkyd-Hybridanstrich
	Aussentreppe	Beton mit Zementüberzug	i.O., ungenügende Sicherheit	Handlauf bei Treppenabgang UG
	Staketengeländer	Stahl feuerverzinkt	i.O.	keine Massnahme
