Ergänzungsstudie  
Grosszyklische Sanierung  
2019 - 2028

Theater Winterthur  
Theaterstrasse 6  
8402 Winterthur

Winterthur, 15.05.2018

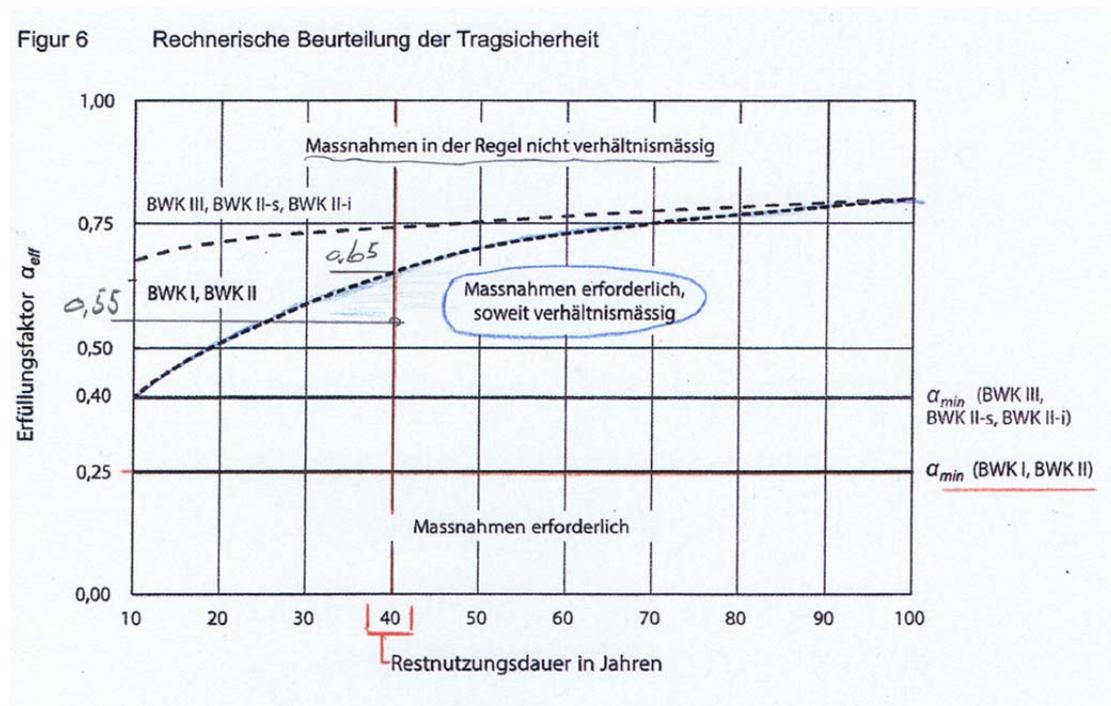
Tabelle Restnutzungszeit Erdbebensicherheit

Eine Gegenüberstellung der erforderlichen und der vorhandenen Bewehrung weist auf einen realistischen Erfüllungsgrad von  $\alpha_{ef} \sim 0.55$  hin. Liegt der Erfüllungsgrad  $\alpha_{ef}$  bei  $\leq 0.25$ , sind Massnahmen zwingend umzusetzen. Bei einem darüberliegenden Wert ist eine Ertüchtigung auf deren Verhältnismässigkeit zu prüfen.

Anhand dieser Erkenntnisse ist ein Verzicht auf Interventionsmassnahmen angebracht und verhältnismässig. Die gewählte Restnutzungszeit von 40 Jahren bedingt längerfristig eine ganzheitliche Tragwerkskontrolle und eine Neubeurteilung der baulichen Situation.
