Umbau und Renovation «Tambürlihuus»
Trottenstrasse 2/4, 8400 Winterthur-Veltheim

Bauen im historischen Kontext

Umnutzung des ehemaligen Bauernhauses zu Wohnzwecken

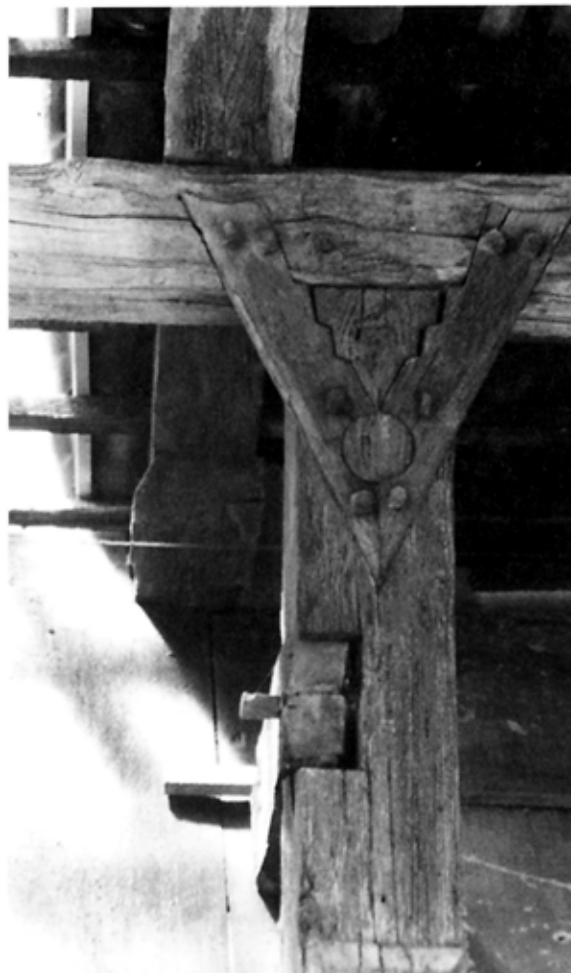
Dachstuhl (Konstruktions-
details): Kopfholzpaar,
Strebenanblattung
mit Holznagel

Das Dach ist ein stehender Dachstuhl. Neben den vier Pfetten, die direkt auf den Ständern liegen, wurden zusätzlich eine Firstpfette, zwei Mittelpfetten sowie zwei Flugpfetten eingezogen. Gegen Osten und Westen ist das Dach teilweise gewalmt (Krüppelwalm). Damit konnten die wetterexponierten Giebelfassaden verkleinert werden. Die gesamte Dachkonstruktion inklusive den Dachlatten und den Klosterziegeln von 1563 ist bis heute komplett erhalten. Ursprünglich waren die Vordachbereiche mit Biberschwanzziegeln gedeckt, die ein geringeres Gewicht aufweisen als die Klosterziegel.

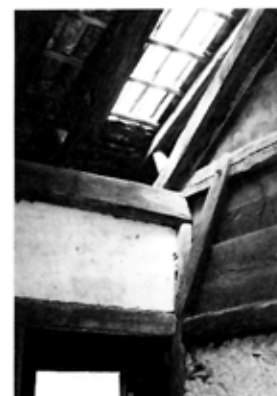
Die Außenwände der unteren zwei Geschosse wie auch der Grossteil der Zwischenwände sind Holzbohlen, die in die Nuten der Ständer eingeschoben wurden. Daher kommt der Begriff Bohlenständerbau. Diese Konstruktion ist im oberen Bereich der Trennwand zwischen Wohnteil und Tenn noch sichtbar. Die oberen Giebelwände im Osten wie im Westen sind mit vertikalen Brettern verkleidet. Sie wurden mit Eichennägeln von zwei Zentimeter Durchmesser auf die Schwellen und Sparren genagelt. Die Aussteifung der gesamten Holzkonstruktion erfolgt über Büge, die in die Ständer und die Pfetten eingelattet wurden. Diese Holzverbindungen sind handwerklich kunstvoll hergestellt und bilden im Bereich der Flugpfetten im südlichen Vordach ornamentartige Verzierungen.

Bohlenwand von 1563
(rechts)

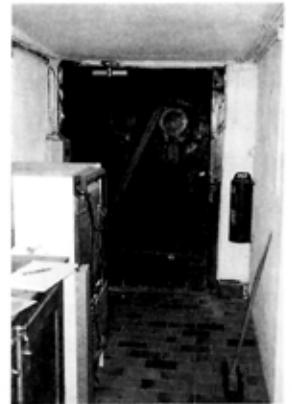
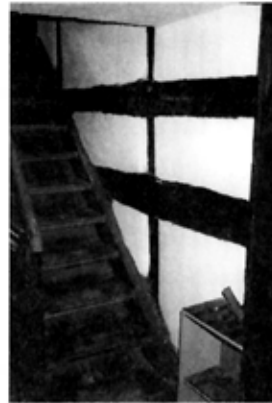
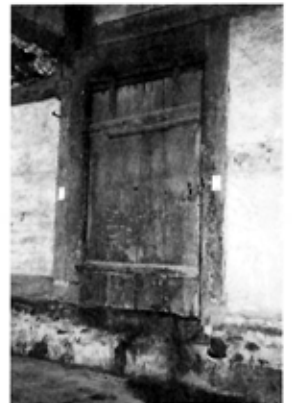
Wann der erste grosse Umbau dieses Hauses stattgefunden hat, ist nicht genau belegt. Irgendwann zwischen 1750 und 1800 (Schätzung des Architekten) wird sich einerseits durch den Zustand der Aussenhaut (Witterung), andererseits durch den veränderten Zeitgeist, vielleicht aber auch durch neue Vorschriften ein grösserer Umbau aufgedrängt haben. Aus der bestehenden Bohlenständerkonstruktion wurden die Bohlen im Bereich des Wohnhauses und der Nordfassade entfernt und die Felder zwischen den Ständern mit zusätzlichen Riegeln aufgeteilt. Die einzelnen Felder wurden mit einer Mauer aus alten Klosterziegeln, die mit Kalkmörtel aufeinander gemauert wurden, ausgefacht. Diese Ausfachungen sind an der Nordfassade zur Felsenhofstrasse im Bereich der Laube im Obergeschoss sowie an der Tennwand im Wohnhaus noch gut sichtbar.

Treppe, Gang und Türen vor dem Umbau.

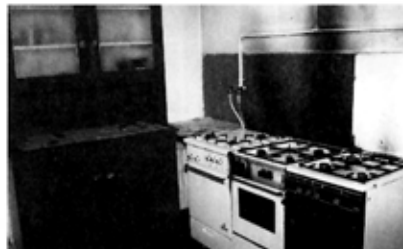
*Die Küche vor dem Umbau –
dunkel und unfreundlich.
Die sanitären Einrichtungen
waren sehr primitiv.*

Einbauten aus den letzten vierzig Jahren mussten abgebrochen und entsorgt werden (Bad / WC und Küche im Erdgeschoss, Räume im Dach, minderwertige und provisorische Innenausbauten).

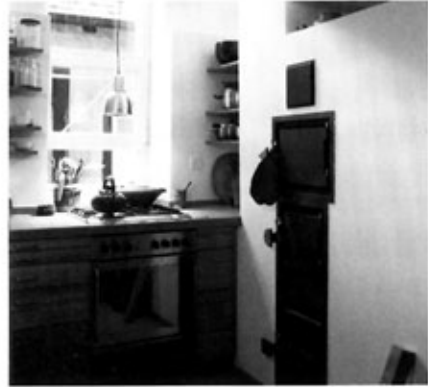
Trennwand als Zeitdokument:

Im oberen Teil Bohlenwand
aus dem Jahre 1563
Unten Mauerausfachungen mit
alten Ziegeln und Kalkmörtel
um 1750.
Neue Türe 1995.

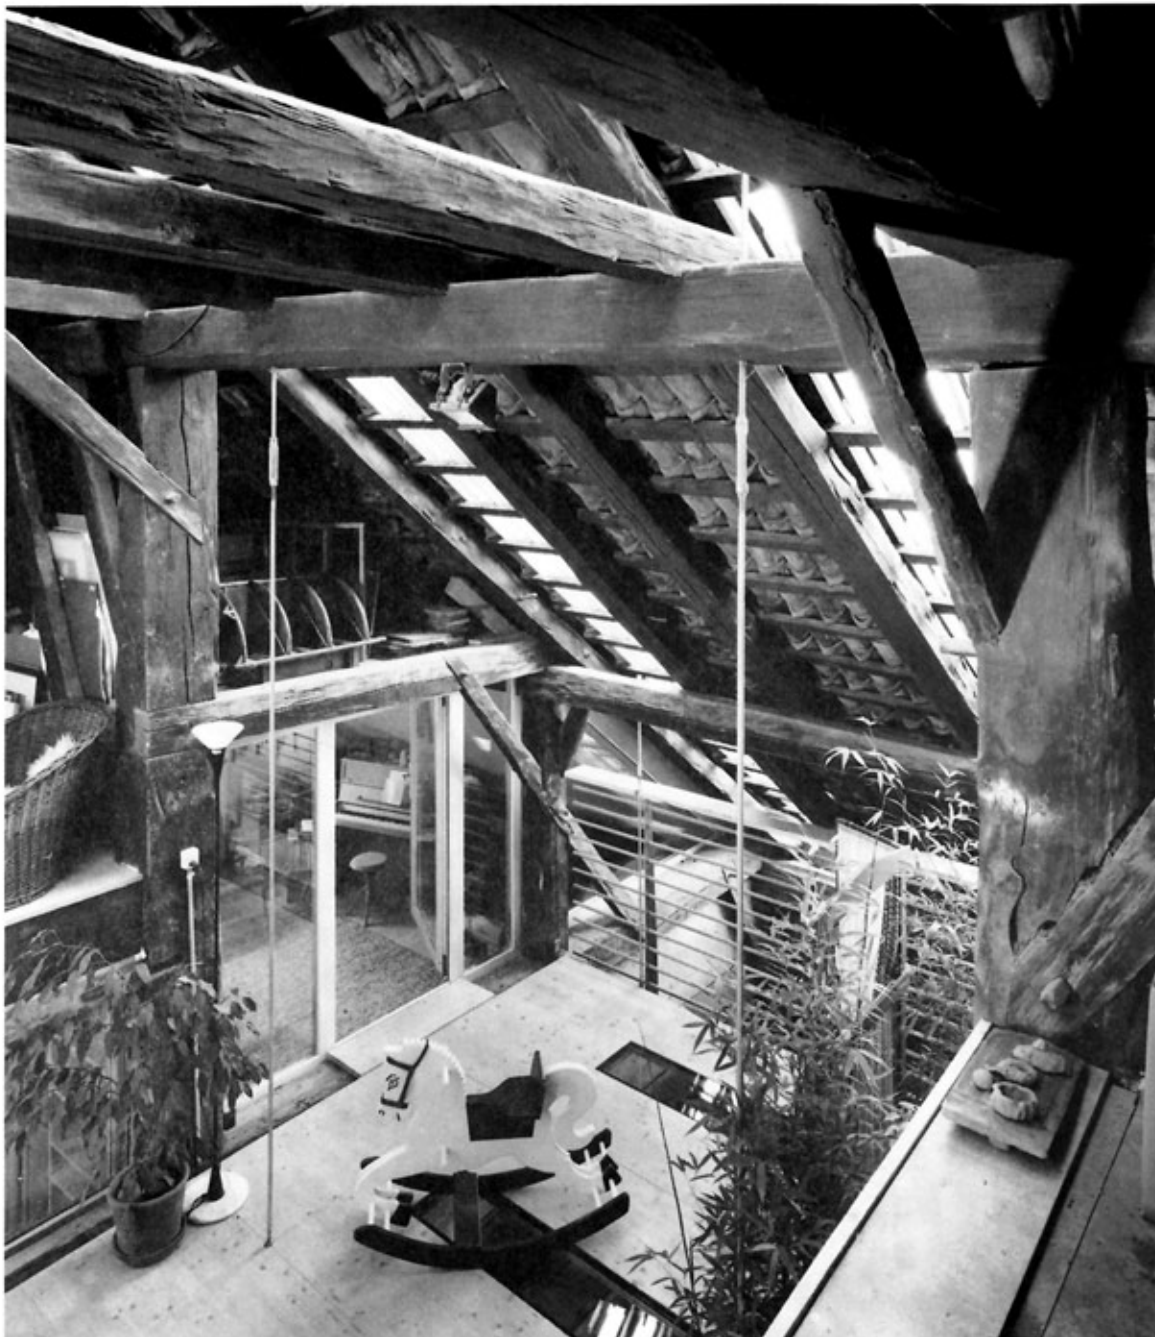
Der neue hängende Boden unter dem Dach

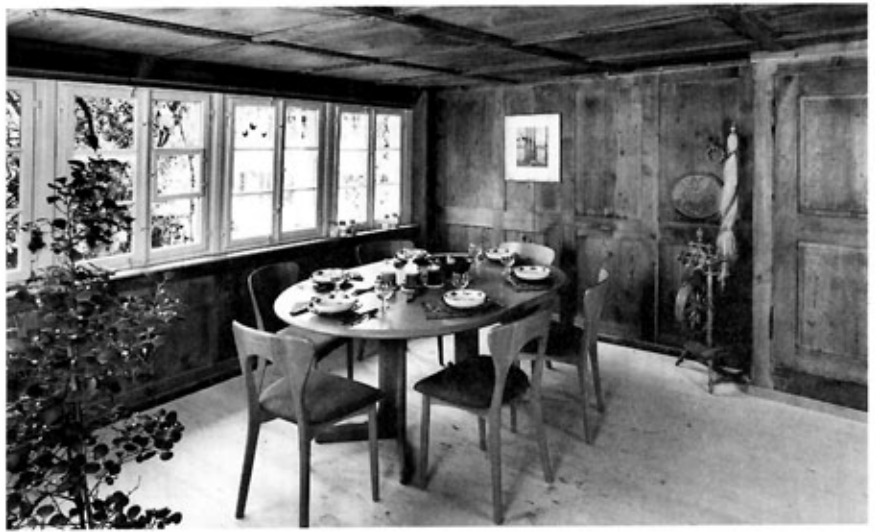
Die Stube aus dem 19. Jahrhundert nach der Restaurierung.

Die Stube wurde komplett restauriert und in den Originalzustand des 19. Jahrhunderts zurückversetzt. Die Decken- und Wandtäfer sowie die alten Fenster wurden ausgebaut und gereinigt, von einem Antikschreiner fachgerecht restauriert und originalgetreu wieder eingebaut. Der Riemenboden wurde durch neue, speziell zugesägte und wieder sichtbar genagelte Dielen ersetzt. Nicht fehlen durfte natürlich ein Kachelofen. Ein alter, grün patinierter Ofen, der ursprünglich in Dinhard in einem Bauernhaus stand, wurde eingebaut.

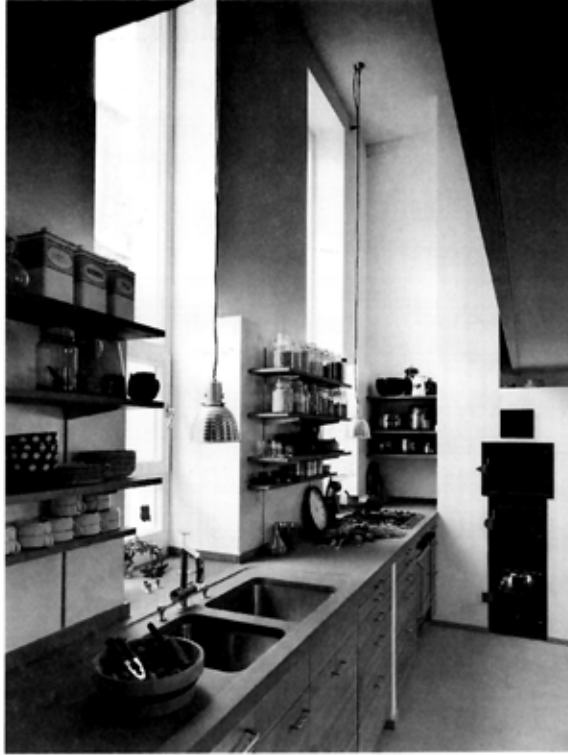
Neue Küche in der ehemaligen Rauchküche. Sichtbar sind die neue Galerie und die beiden Fensterschlitze. Boden und Schüttstein aus Sandstein.

Die ehemalige Rauchküche wird wieder zum Zentrum des Hauses. Die ursprüngliche Höhe soll mit einer neuen Galerie teilweise wieder hergestellt werden. Dies entspricht der Typologie der Rauchküche. Vertikale Lichtschlitze gegen Osten und eine Glasfront zum Tenn hin bringen wechselndes Licht in diesen Raum. Der Innenausbau wird neu gestaltet, lehnt sich in Material und Gestalt an alte Bauernhausküchen an.

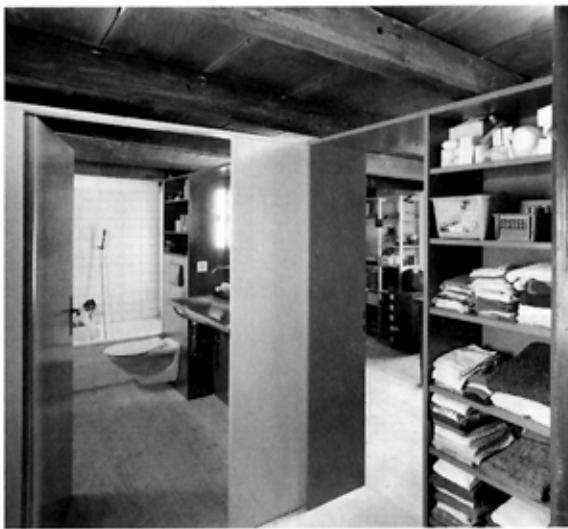
Neue Schrankfront in der nördlichen Kammer im 1. Obergeschoss. Sie ist frei hineingestellt und trennt den Bad/WC-Bereich vom Arbeitszimmer.

Der Zugang von der Felsenhofstrasse im Erdgeschoss und der Einbau von Bad und WC im 1. Obergeschoss erfordern Raumunterteilungen, die nicht der gegebenen Struktur dieses Gebäudes entsprechen. Schrankelemente, die blau und grün gestrichen sind, werden hineingestellt. Sie sind deutlich als nachträglich eingebaute Elemente lesbar. Weil der Schrank im Obergeschoss nicht bis zur Decke reicht, bleibt die Raumwirkung der ehemaligen Kammer erhalten.
