# Metzgerstrasse

Brücke über Töss

Zustandsbeurteilung

Winterthur, 18.01.22 / 27.01.22 / 10.02.22

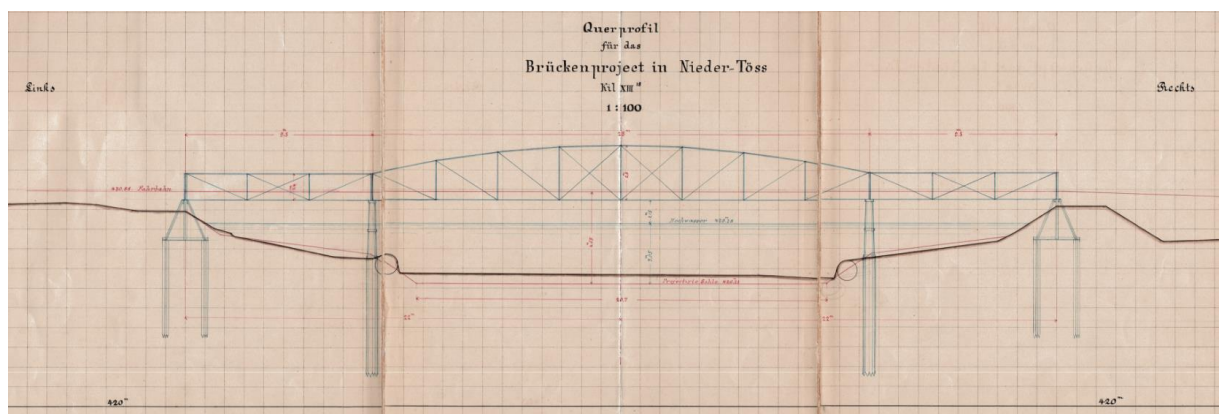
Abbildung 2 – Querprofil<sup>4</sup>

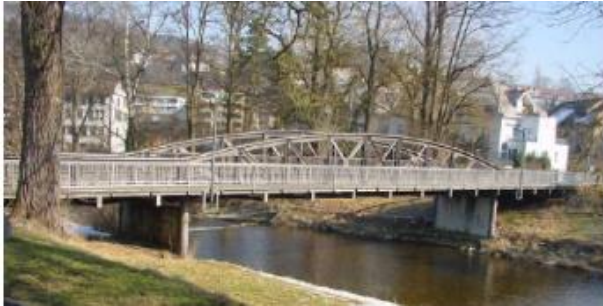
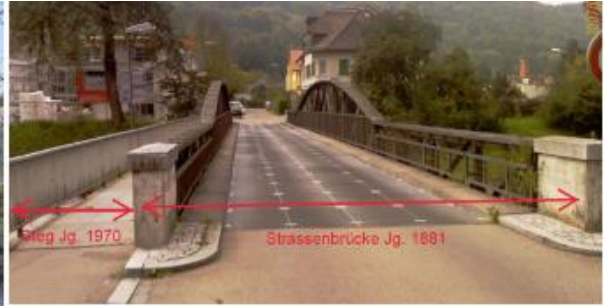
Abbildung 3 – Bestand<sup>3</sup>

Die Tössbrücke (Abbildung 1) an der Metzgerstrasse verbindet seit 1881 im Kreis Töss das Quartier Nägelsee mit den östlichen Bereichen des Schlosstals. Die Brücke weist eine Gesamtlänge von 44 m auf, die Spannweite der Hauptöffnung beträgt 25 m, diejenigen der Nebenöffnungen (Vorlandbrücken) je 9.5 m. Die Widerlager sowie die Mittelpfeiler sind auf Pfählen fundiert (Abbildung 2). Nach einer Verstärkung der Hauptträger im Jahr 1929 wurde 1970 oberwasserseitig ein Fussgängersteg angebaut. In diesem Zusammenhang wurde eine Gewichtsbeschränkung für die Brücke eingeführt, wobei Fahrzeuge bis zu einem Gesamtgewicht von max. 3.5 Tonnen die Brücke passieren dürfen. Weil die Stahlkonstruktion vor allem des Fussgängersteiges und teilweise auch der Strassenbrücke visuell viele Schadstellen aufweist (Abbildung 3 bis Abbildung 5), soll eine vertiefere Untersuchung vorgenommen werden.

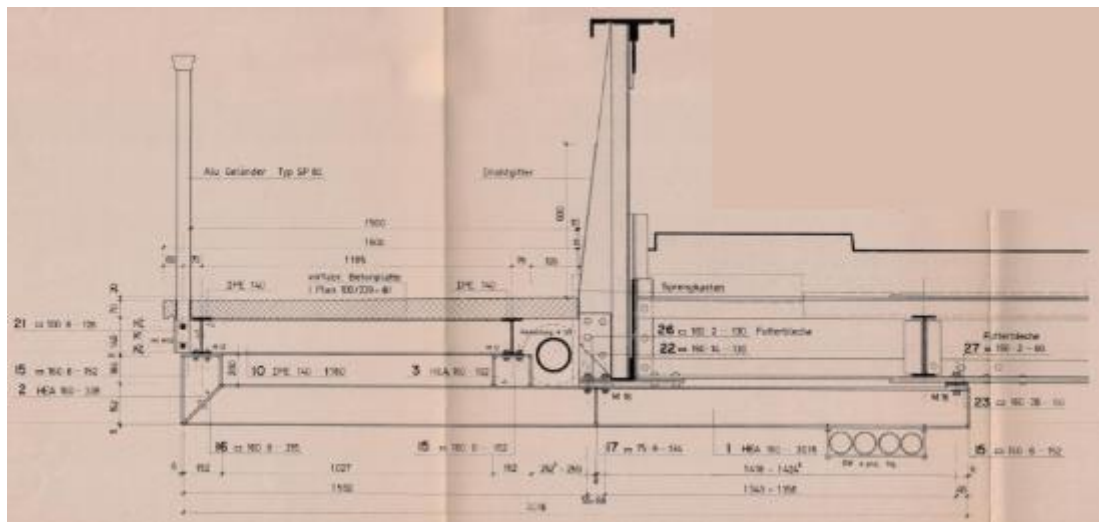
Auf der Oberwasserseite wurde 1970 ein Fussgängersteg als auskragende Konstruktion angebaut (Abbildung 7). Gleichzeitig wurde der Farbanstrich der Brücke erneuert.

Abbildung 7 – Querschnitt Fussgängersteg<sup>7</sup>

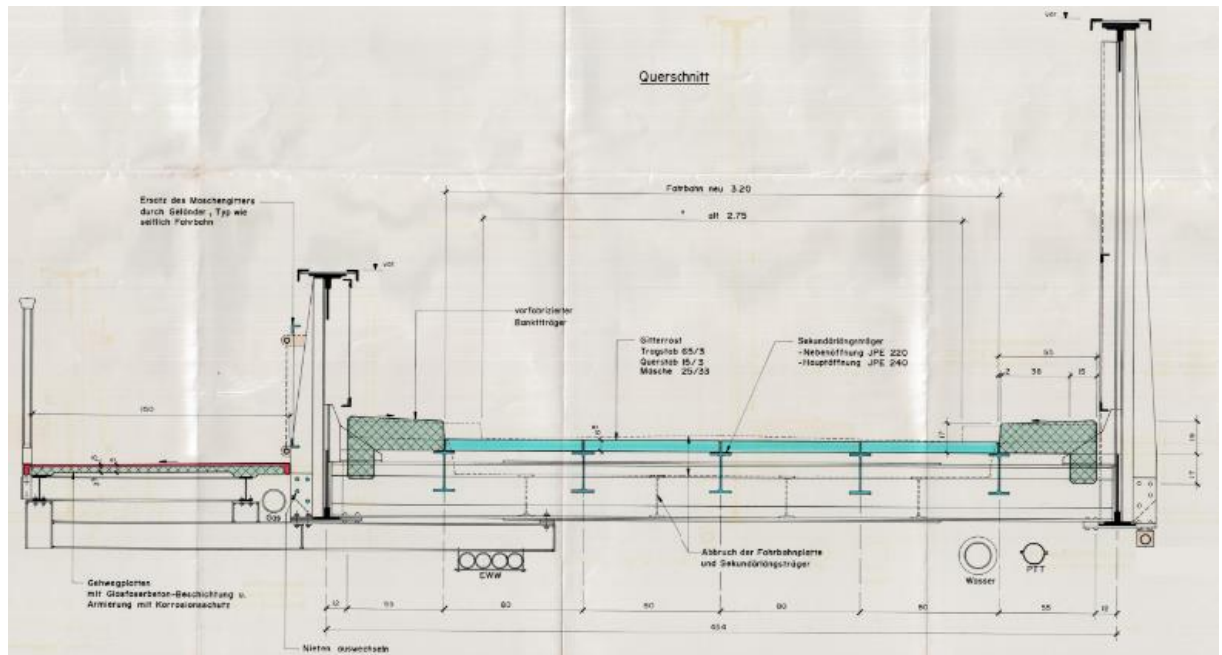
daher das Ingenieurbüro Stadler und Wipf eine detaillierte Untersuchung des Brücken Zustands durchzuführen und ein Sanierungsprojekt auszuarbeiten. Dabei galt es auch die Tragfähigkeit der Brücke zu überprüfen. In der Folge wurde 1990 die Brückenplatte erneuert, wobei diese aus Gitterrosten erstellt und die lichte Fahrbahnbreite auf 3.20 m vergrößert wurde. Als Auflager der Roste dienen fünf neue Sekundärträger JPE 240, welche die alten, stark korrodierten und überlasteten Längsträger ersetzen. Diese neuen Sekundärträger wurden feuerverzinkt und zusätzlich nach der Montage gestrichen. Seitlich der Fahrbahn dienen vorfabrizierte 55 cm breite Betonelemente als Fahrbahnabschluss und Bankett. Die Gitterroste und die Bankettträger sind leicht demontierbar auf die Stahlträger geschraubt.

Abbildung 8 – Brückenquerschnitt mit neuer Fahrbahn<sup>8</sup>

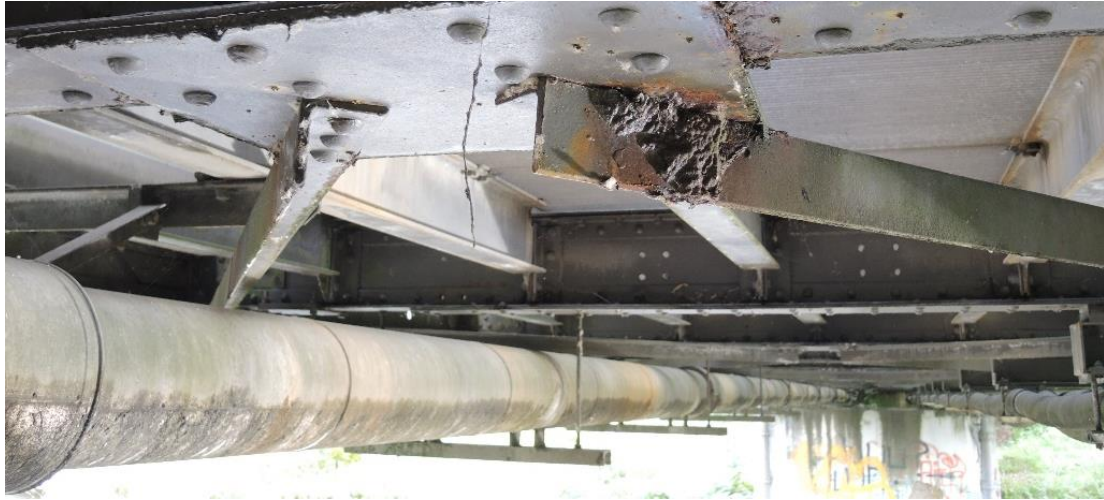
Die Brückenuntersicht ist mehrheitlich in einem guten Zustand. Der Korrosionsschutz ist mehrheitlich intakt. Dieser hat aber seine Lebensdauer erreicht. Es gibt wenige Stellen mit Korrosion, wobei diese vorwiegend bei den Kreuzverbänden festzustellen sind (Abbildung 10).

Abbildung 10 – Korrosion Kreuzverband Brückenuntersicht

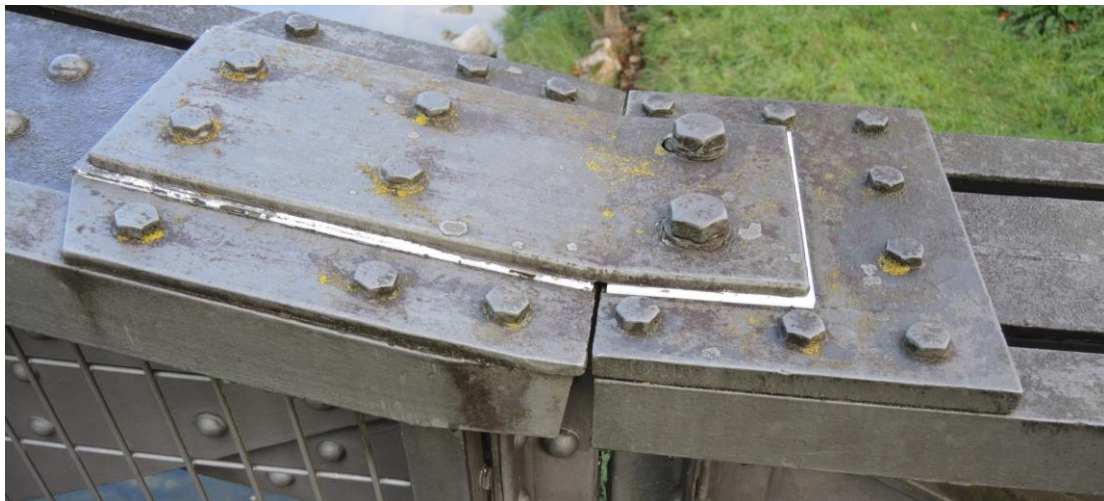
Die beiden Fachwerke sowohl der Hauptöffnung als auch der beiden Vorlandbrücken sind in einem sehr guten Zustand. Anlässlich der Zustandserfassung vom Oktober 2021 mussten keine relevanten Schadstellen festgestellt werden. Auf den Flächen der Obergurte ist lokal Moosbildung festzustellen. Solche Stellen sollten jeweils im Rahmen von Unterhaltsarbeiten gereinigt werden (Abbildung 11).

Abbildung 11 – Moosbildung auf Obergurt (hier bei Gleitlager Übergang Hauptöffnung – Vorlandbrücke)

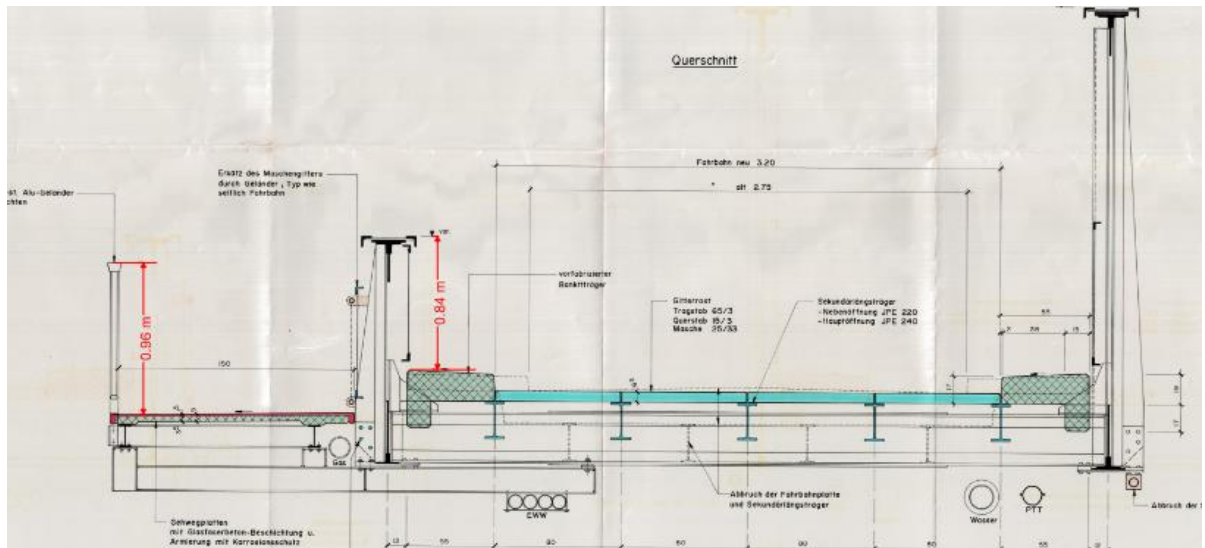
Die bestehenden Geländerhöhen betragen beim Fussgängersteg 96 cm und bei der Strassenbrücke minimal 84 cm (im Bereich der Vorlandbrücken). Die erforderlichen Höhen der Fussgängerrückhaltesysteme kann Abbildung 13 entnommen werden, wobei für die Metzgerbrücke u.E. die Kategorie "Über Steilhängen sowie auf Brücken und Stützmauern mit kleinem und mittlerem Fussgänger- und leichtem Zweiradverkehr" massgebend sein wird. Die erforderliche Geländerhöhe beträgt demnach 1.0 m. Diese ist beim Fussgängersteg somit ganz knapp unterschritten und wird bei den Vorlandbrücken der Strassenbrücke um 16 cm unterschritten. Es sind demnach ggf. Anpassungen bezüglich Fussgängerrückhaltesysteme erforderlich, wobei diese – insbesondere in Bezug auf die Strassenbrücke – in den weiteren Projektphasen zwingend mit der Denkmalpflege zu koordinieren sind. Ggf. kann im Sinne einer Ausnahmegewilligung auf eine Anpassung der Geländerhöhen verzichtet werden, um eine Verunstaltung der bestehenden Fachwerkbrücke zu verhindern. In den Kostenermittlungen unter Kapitel 7 werden daher keine Kosten für eine Anpassung der Fussgängerrückhaltesysteme berücksichtigt.

Abbildung 12 – Geländerhöhen Bestand

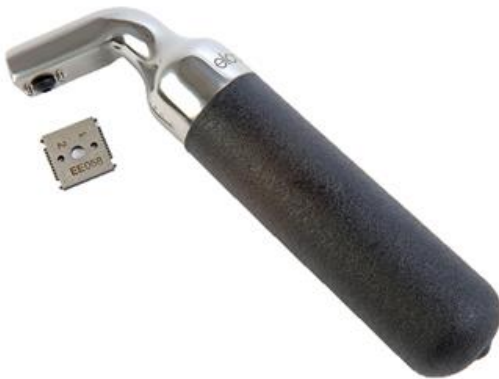
Abbildung 2 - Gitterschnittprüfgerät Elcometer 107<sup>2</sup>

Tabelle 1 zeigt die verwendeten Messgeräte und deren Hersteller. Diverse kleinere verwendete Werkzeuge wie Hammer, Bürste etc. sind nicht aufgeführt. Abbildung 2 bis Abbildung 4 zeigen die Messgeräte.

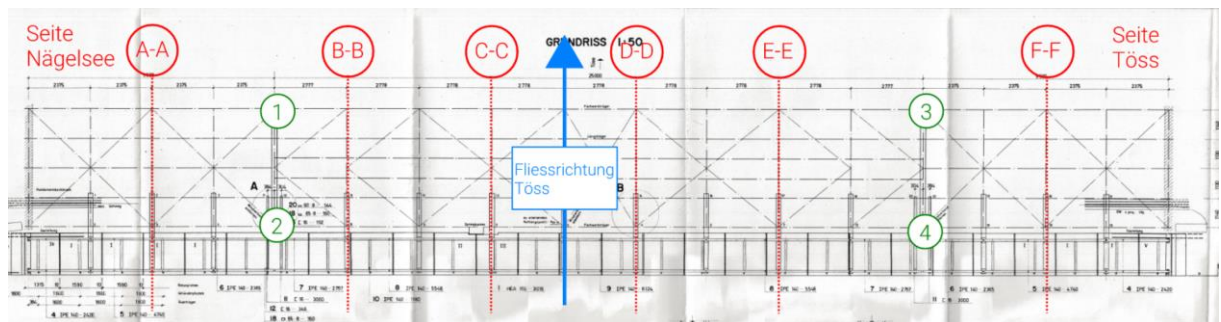
Abbildung 5 zeigt eine Übersicht der untersuchten Achsen. Die Achsen B-B bis E-E wurden mittels Gerüsts untersucht. Die Achsen A-A und F-F wurden vom Ufer aus untersucht. Die Stützen 1 bis 4 sind in grün dargestellt.

Abbildung 5 – Grundriss

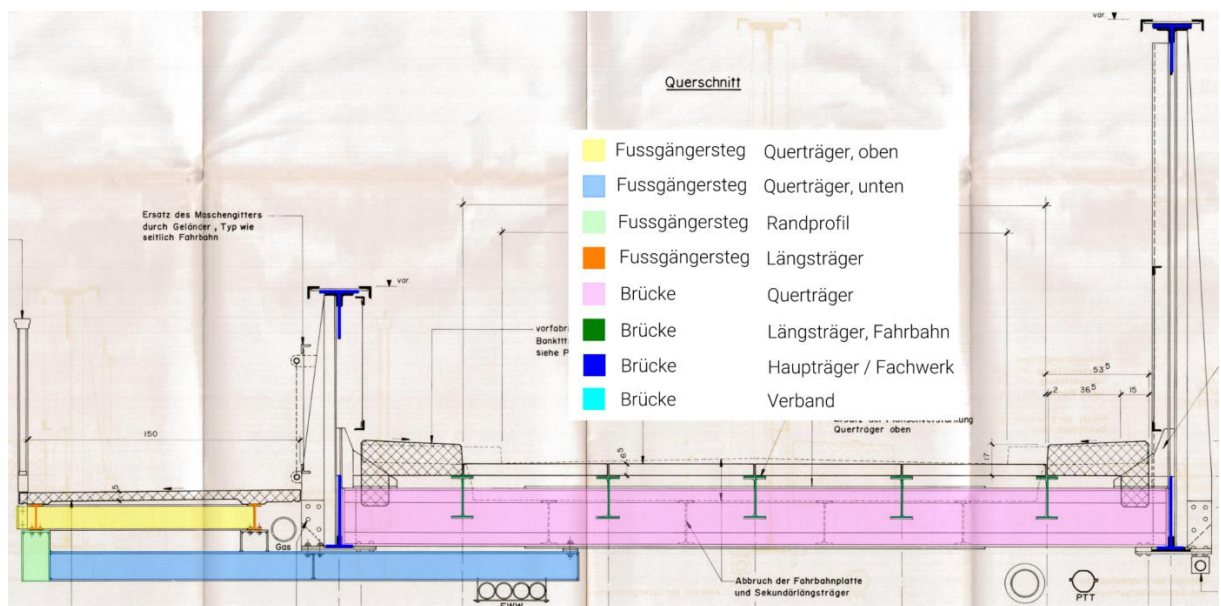
Abbildung 6 zeigt die Unterteilung der Bauteile im Querschnitt. Der Farbcode wird für alle nachfolgenden Prüfungen gleich verwendet. Die Bauteile werden in den folgenden Tabellen mit den entsprechenden Farben markiert.

Abbildung 6 – Bezeichnungen Querschnitt mit Farbcode

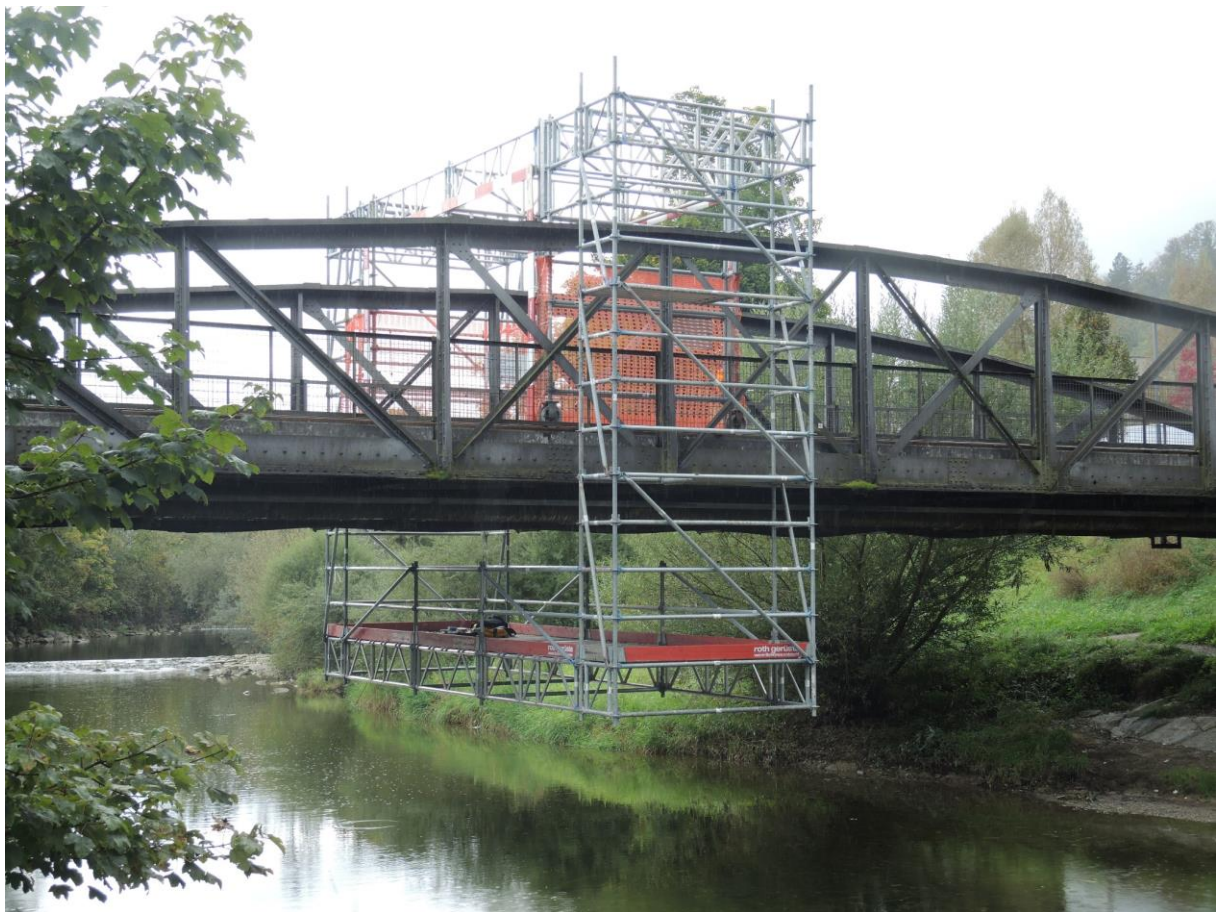
Abbildung 7 - Gerüst zur Prüfung Brückenuntersicht und Überbau

Mit Hilfe der visuellen Prüfung kann ein Überblick über den Zustand des Bauwerks erstellt werden. Dazu wurde ein verschiebbares Gerüst verwendet, um die Brückenuntersicht und den Überbau zu prüfen. Abbildung 7 zeigt das verwendete Gerüst.

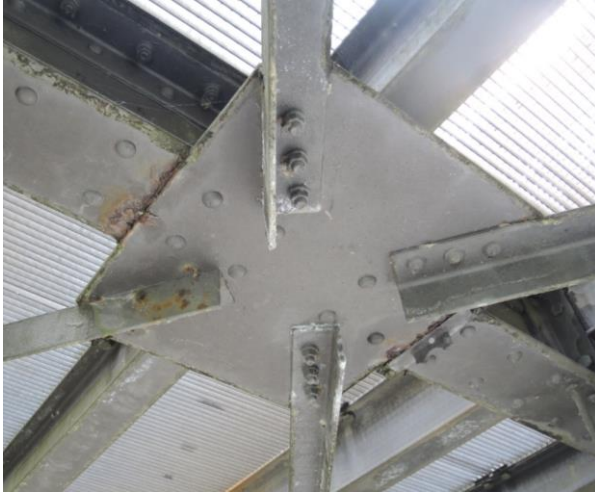
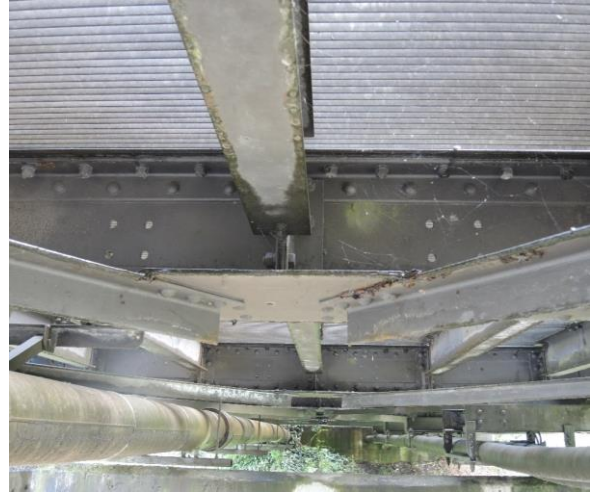
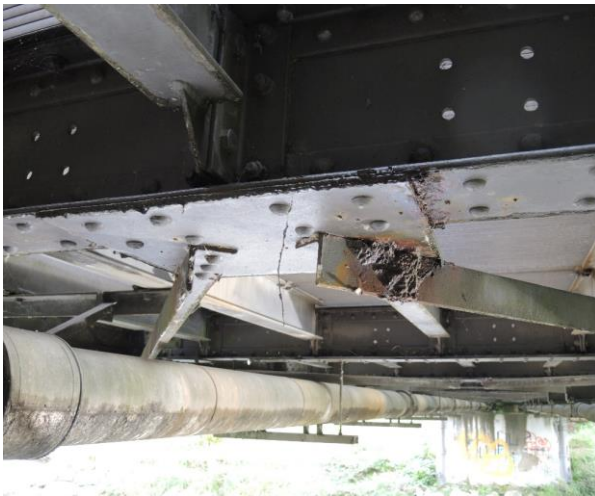
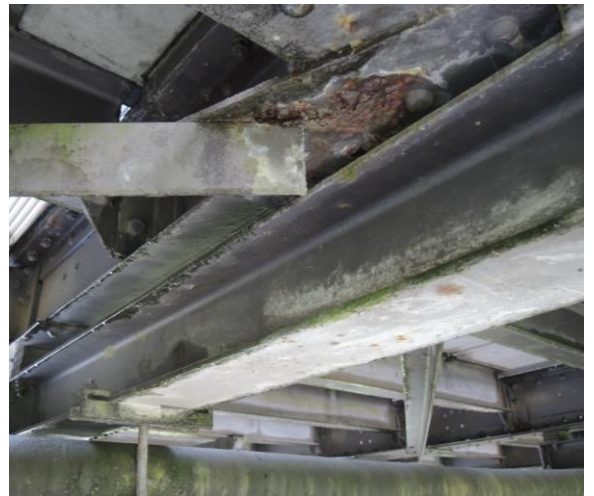
Die Brücke befindet sich in einem guten Zustand. Die Korrosionsschutzbeschichtung ist mehrheitlich intakt. Deshalb weist die Stahlkonstruktion nur an sehr wenigen Stellen Korrosion auf. Meist dort wo Wasser liegenbleiben kann, kommt es zu Korrosion. Dies betrifft vor allem die zahlreichen Kreuzverbände (Abbildung 8 bis Abbildung 11).

Abbildung 8 – Kreuzverband Achse C-C

Abbildung 9 – Kreuzverband Achse E-E

Abbildung 10 – K-Verband Achse C-C

Abbildung 11 - Kreuzverband Achse E-E

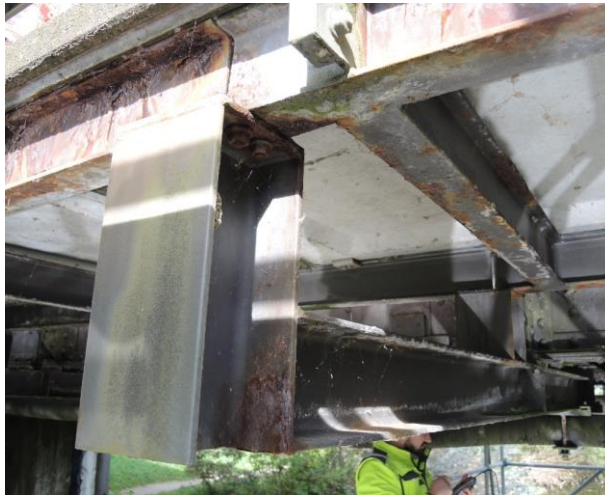
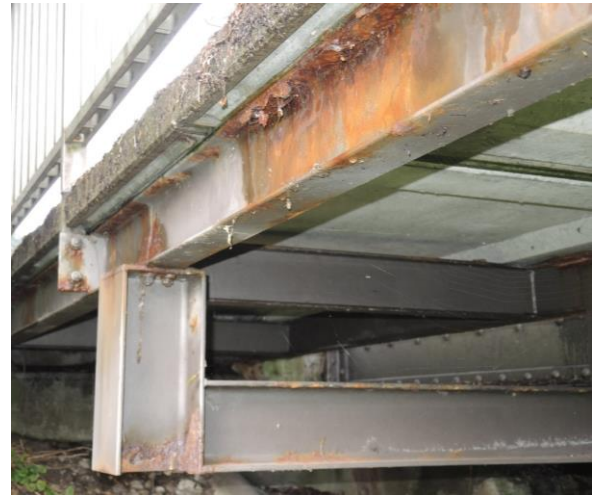
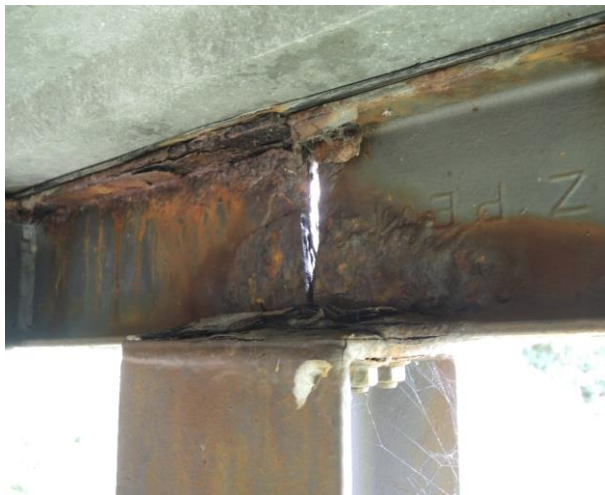
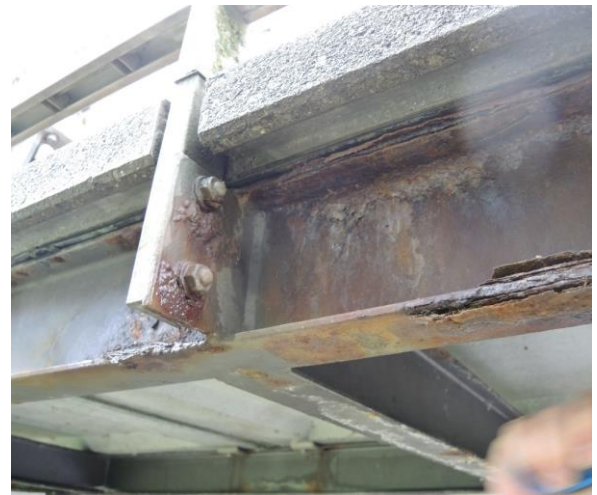
Im Vergleich zum Bereich Brücke, befindet sich der Fussgängersteg in einem schlechteren Zustand. Es finden sich zahlreiche Korrosionsspuren und Abblätterungen des Korrosionsschutzes. Der Korrosionsschutz weist an den beschädigten Stellen kaum noch Haftung auf und kann bereits durch leichtes Kratzen komplett entfernt werden. In diesen Bereichen erlitten die Stahlprofile zum Teil auch schon Querschnittsverluste. Die Querschnittsverluste werden in Kapitel 4.2.6 durch Profilstärkenmessungen genauer untersucht.

Die faserbewehrten Betonplatten oberhalb der Stahlkonstruktion weisen keine Schäden auf und sind in gutem Zustand. Die Platten sind nicht bündig gestossen und nicht abgedichtet, womit Regenwasser leicht auf die Stahlkonstruktion gelangen kann. Im Winter gelangen mit dem Wasser auch Tausalze auf die Stahlkonstruktion, was mitunter Ursache für das fortgeschrittene Schadensbild ist.

Abbildung 13 – Aufhängung, Achse C-C

Abbildung 14 - Aufhängung und Längsträger, Achse A-A

Abbildung 15 – Stoss der Längsträger, Achse F-F

Abbildung 16 - Halterung Geländer, Achse B-B

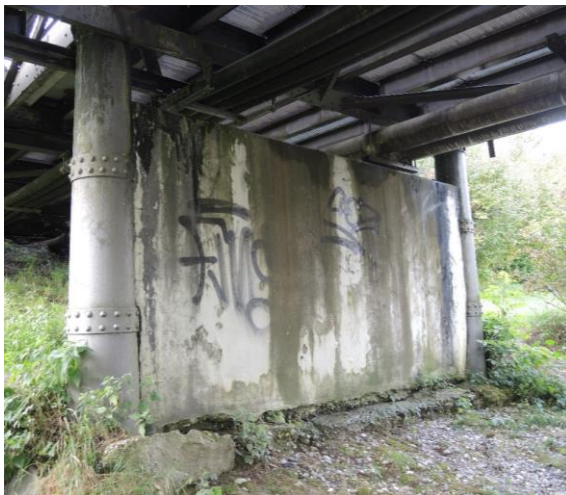
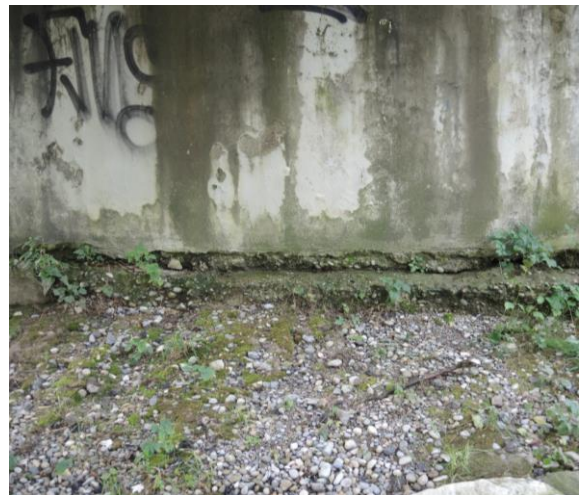
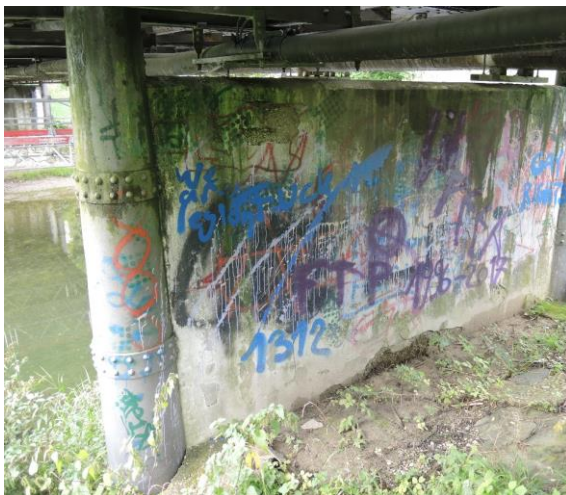
Zwischen den Stützen befindet sich je eine Betonwand, welche vermutlich nachträglich ergänzt wurde. Bei beiden Wänden zeigen sich Abplatzungen. Teile der Fundationen sind freigelegt und erodiert (Abbildung 17 und Abbildung 18). Risse zwischen Stütze und Wand weisen auf einen ungenügenden Verbund hin. In Kap. 4.6 wird durch eine Sondieröffnung die Wand genauer beurteilt.

Abbildung 17 – Wand und Fundament, Uferseite Nägelsee

Abbildung 18 – Fundament, Uferseite Nägelsee

Abbildung 19 – Wand, Uferseite Töss

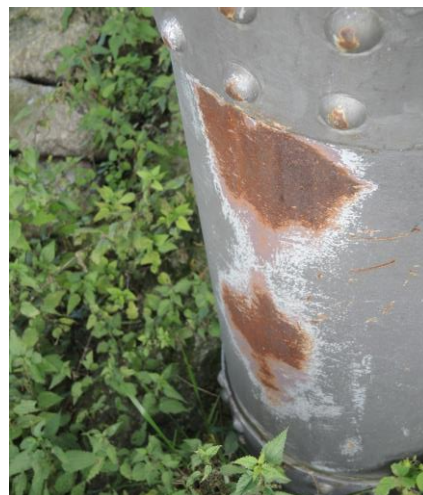
Die Stahlstützen sind in gutem Zustand. Die Stütze 4 auf der Uferseite Töss, zeigt auf der wasserzugewandten Seite am Stützenfuss Bereiche mit Korrosion (Abbildung 20). Möglicherweise wurde dieser Bereich durch Schwemmmaterial verletzt. Die übrigen Stützen zeigen keine Korrosion. Die Fundamente der Stützen sind zwar teilweise freigelegt aber mehrheitlich intakt.

Abbildung 20 – Stütze 4, Korrosionsbereiche

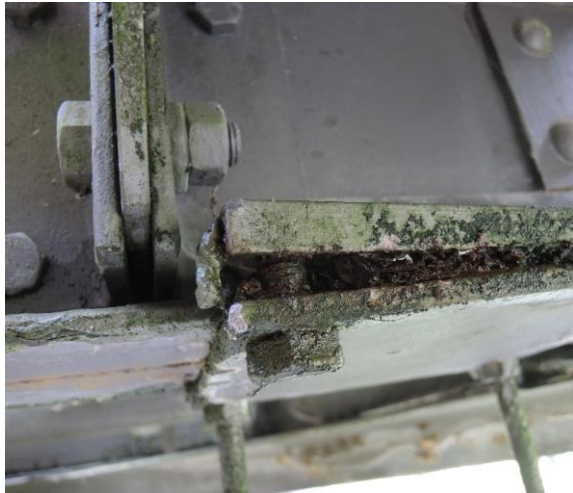
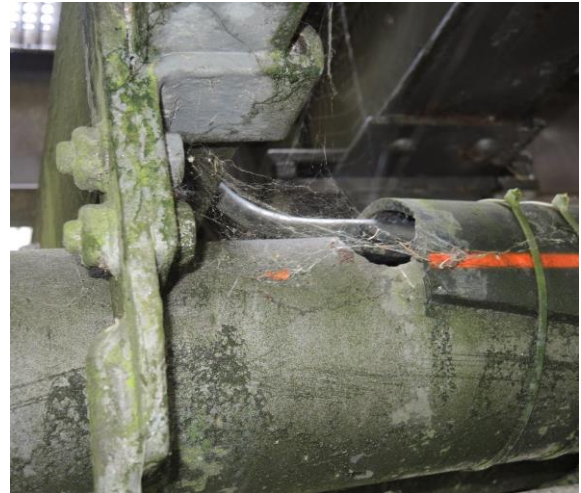
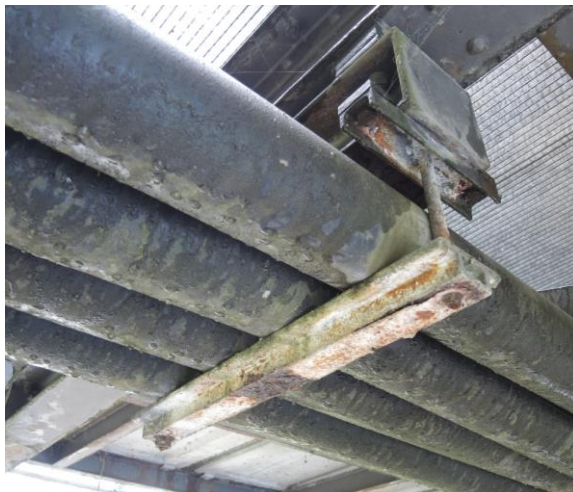
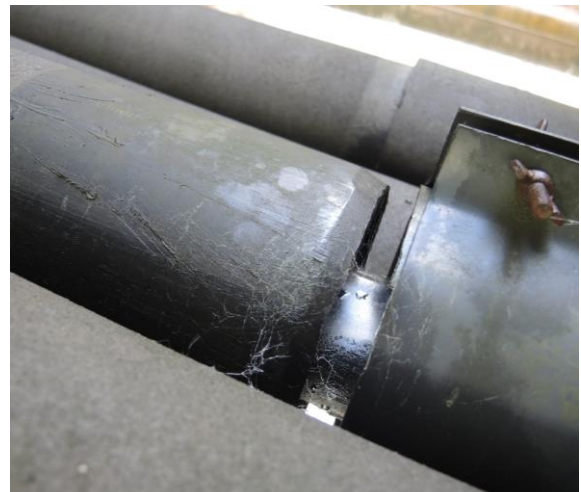
An einigen Stellen fehlen bei den Aufhängungen Muttern und Schrauben (Abbildung 21). Die Isolation der Elektroleitung wurde bei der Erweiterung des Fussgängersteiges an einigen Stellen geöffnet, um Strom für die Beleuchtung zu beziehen (Abbildung 22), anschliessend jedoch nicht fachgerecht verschlossen. Die in den Grundlagenplänen eingezeichnete Gasleitung ist nicht mehr vorhanden. Die Aufhängungen der Werkleitungen weisen leichte Korrosion auf (Abbildung 23). Im Bereich der Achse F-F ist die Isolation aus der Bride gezogen (Abbildung 24).

Abbildung 21 – Fehlende Mutter bei Aufhängung, Achse B-B

Abbildung 22 – Öffnung der Isolation der Elektroleitung, Achse A-A

Abbildung 23 – Aufhängung, Achse E-E

Abbildung 24 – Isolation Elektroleitung, Achse F-F

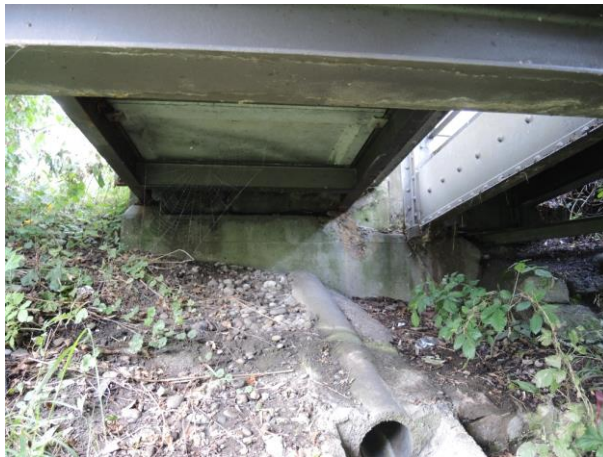
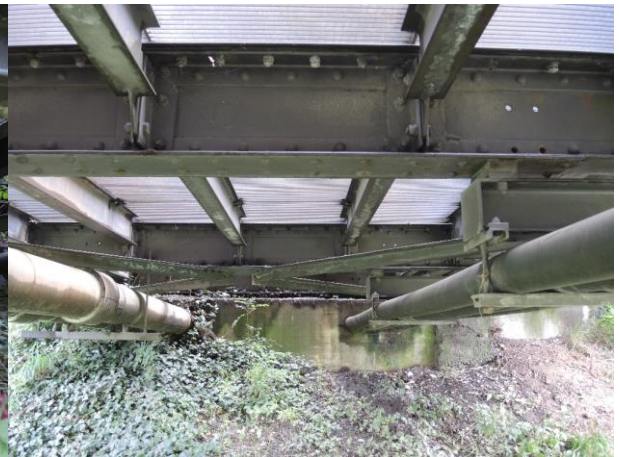
Beide Widerlager sind in einem guten Zustand. Bei der visuellen Begutachtung konnten keine massgebenden Schäden festgestellt werden. Mit Hilfe des Profometers konnte keine Bewehrung gefunden werden. Aus diesem Grund wurden keine Sondierungen erstellt.

Abbildung 25 - Wiederlager Nägelsee

Abbildung 26 - Wiederlager Töss

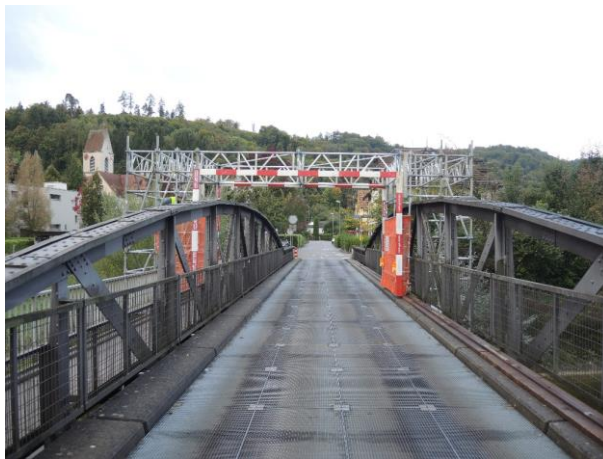
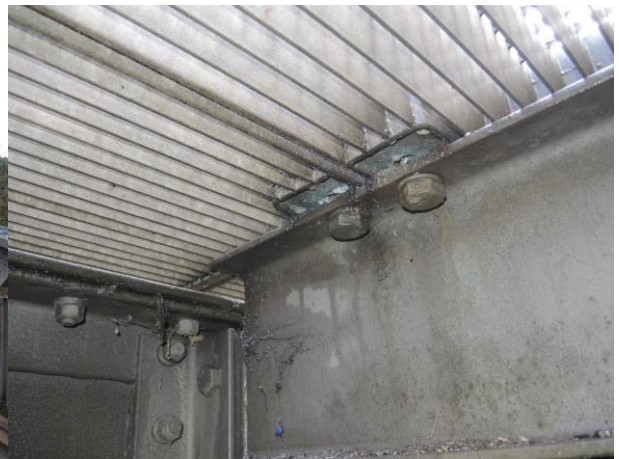
Die Fahrbahn ist in sehr gutem Zustand. Bei der visuellen Besichtigung wurden keine Korrosionsstellen oder andere Beschädigungen festgestellt. Abbildung 27 zeigt eine Übersicht des Fahrbahnbereiches.

Die Gitter sind mittels Schrauben befestigt (Abbildung 28). Es konnten keine losen Schraubverbindungen festgestellt werden. Die seitlichen Schrammborde und Gittergeländer sind ebenfalls in gutem Zustand.

Abbildung 27 - Übersicht Fahrbahn

Abbildung 28 - Schraubverbindung Gitter und Träger

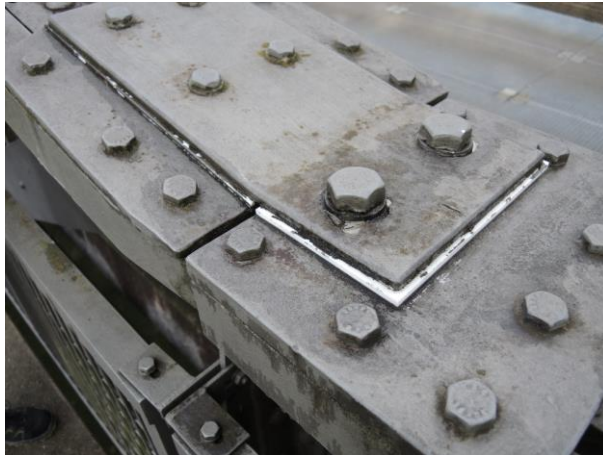
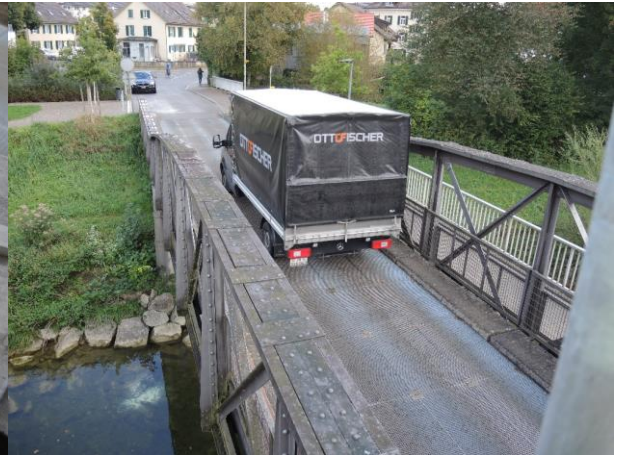
Die beiden Brückenbögen zeigen keine Schadensbilder. Stichprobenartig wurden die Nieten überprüft. Es konnten keine defekten oder losen Nieten festgestellt werden. Abbildung 30 zeigt die beiden Brückenbögen in Blickrichtung Töss. Die Verschmutzung auf und an den Brückenbögen in Form von Moosbildung muss nicht als Beschädigung bezeichnet werden.

Die beidseitigen Gleitlager (Abbildung 29) bilden die Verbindung zwischen Brückenbogen und landseitigem Fachwerträger. Sie sind mittels Langlochschauben und Kunststoffplatten fixiert. Alle vier Gleitlager sind in gutem Zustand und zeigen keine Schäden.

Abbildung 29 - Gleitlager

Abbildung 30 - Brückenbögen, Blickrichtung Töss

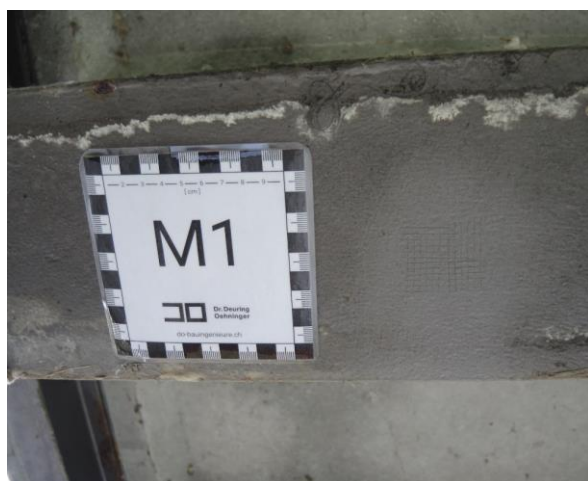
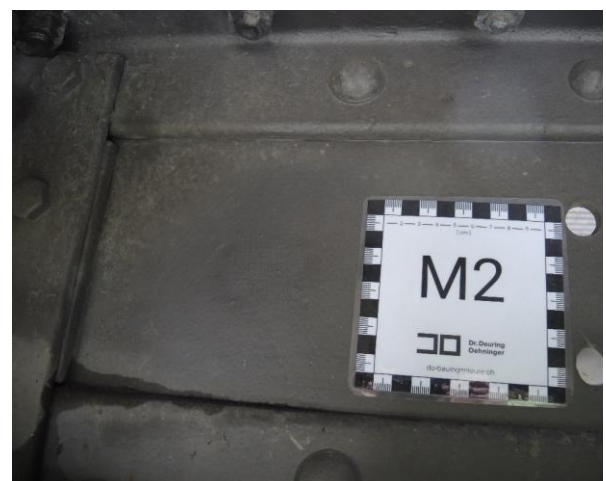
Abbildung 31 - Gitterschnitt M1, Achse B-B

Abbildung 32 - Gitterschnitt M2, Achse B-B

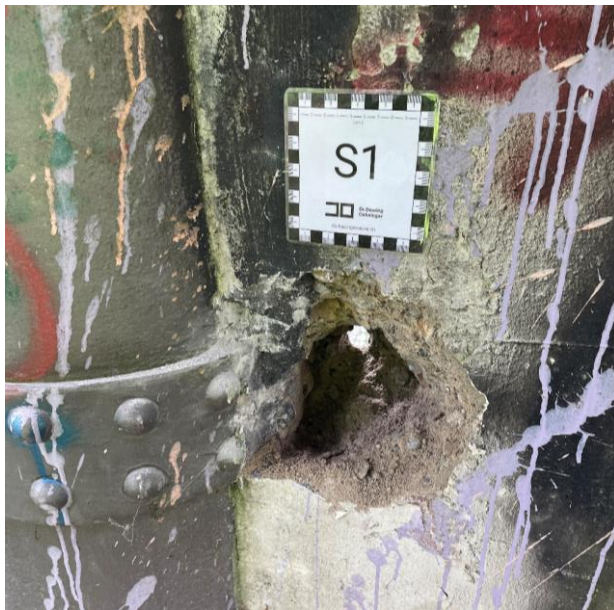
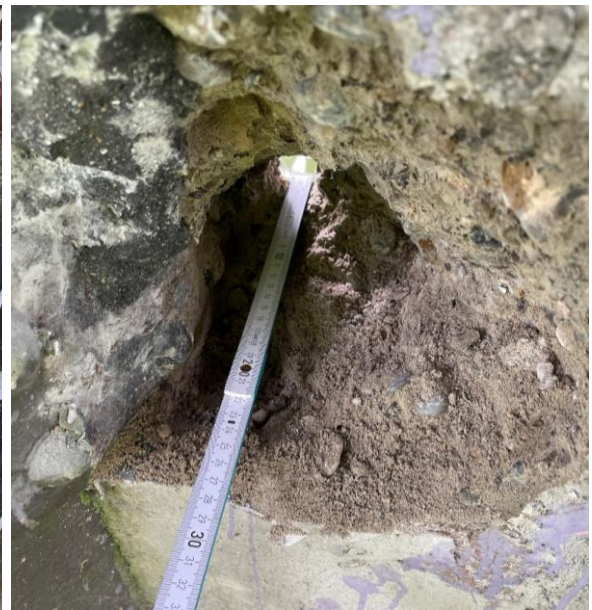
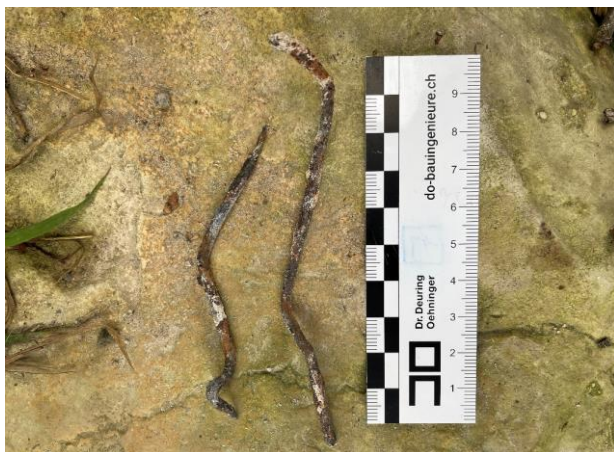
In der Sondieröffnung wurden zwei „Bewehrungsdrähte“ gefunden (Abbildung 35). Bei der Untersuchung mittels Profometer wurden weitere „Bewehrungsdrähte“ in unregelmässigen Abständen gefunden.

In Abbildung 33, Abbildung 34 und Abbildung 36 ist ersichtlich, dass die Wand aus sehr porösem und leicht brüchigem Beton besteht. Dies deutet auf eine sehr geringe Festigkeit hin. Um die genaue Festigkeit zu bestimmen, müssten Bohrkerne getestet werden. Zwischen der Wand und den Stützen besteht nur ein sehr kleiner Verbund. Es wurde keine Anschlussbewehrung gefunden. Die Wand hat eine Stärke von ca. 25 cm.

Abbildung 33 – Sondieröffnung S1

Abbildung 34 – Sondieröffnung S1

Abbildung 35 – Sondieröffnung S1, Bewehrung

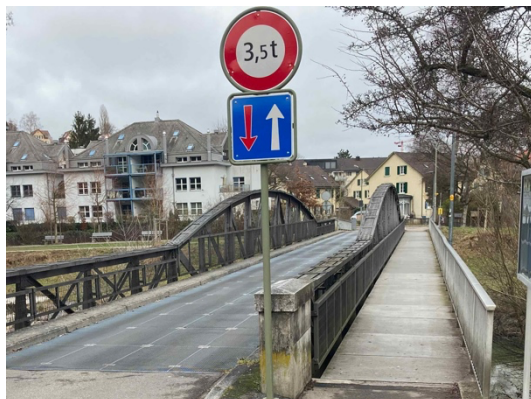
Weil Personenwagen auf der Brücke nicht kreuzen können, ist westseitig das Signal "Vortritt vor dem Gegenverkehr" (SSV 3.10) und ostseitig das Signal "Dem Gegenverkehr Vortritt lassen" (SSV 3.09) angebracht. Zudem ist "Höchstgewicht 3,5 t" (SSV 2.16) signalisiert (Bilder 1a und 1b).

**Bild 1a:** Westseitige Signalisation

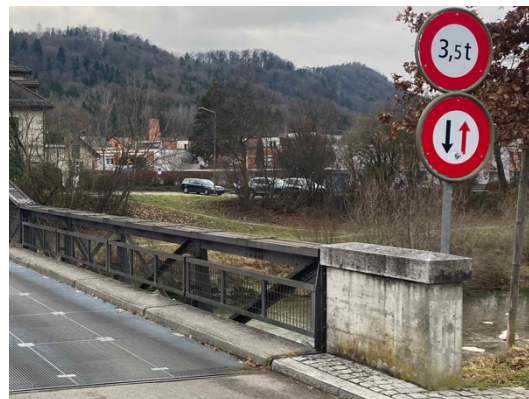
**Bild 1b:** Ostseitige Signalisation

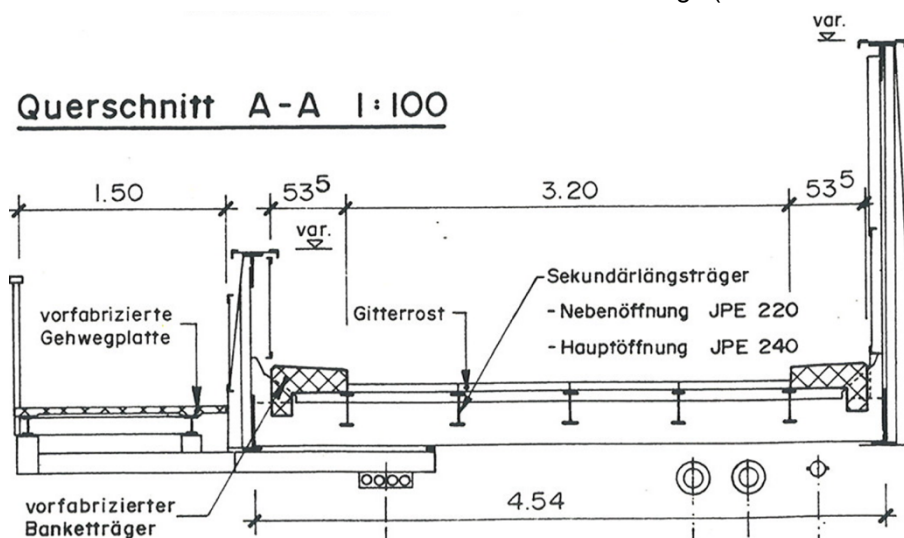
**Bild 2:** Querschnitt der Brücke und des Fussverkehrssteigs (Quelle: Kunstbauten-Kataster)

Die für den Verkehr nutzbare Breite beträgt 4.15 bis 4.21 m, für die Beurteilung wird von **4.16 m** ausgegangen. Die mit Gitterrosten ausgeführte Fahrbahn ist 3.20 m breit, die aus Betonelementen bestehenden beidseitigen Schrammborde sind bis zur Innenkante der Tragkonstruktion je 0.48 m breit und 0.12 m hoch. Die Breite des Fussverkehrssteigs zwischen den Geländern beträgt 1.56 m.

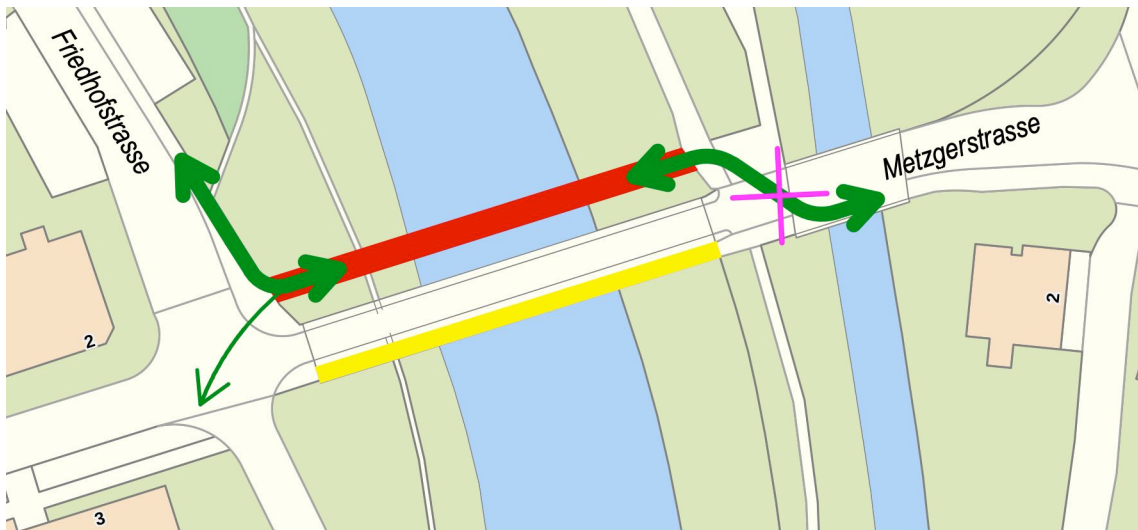
**Bild 4a:** Neue Fussverkehrsbrücke nördlich der Metzgerbrücke (X = Konflikt)

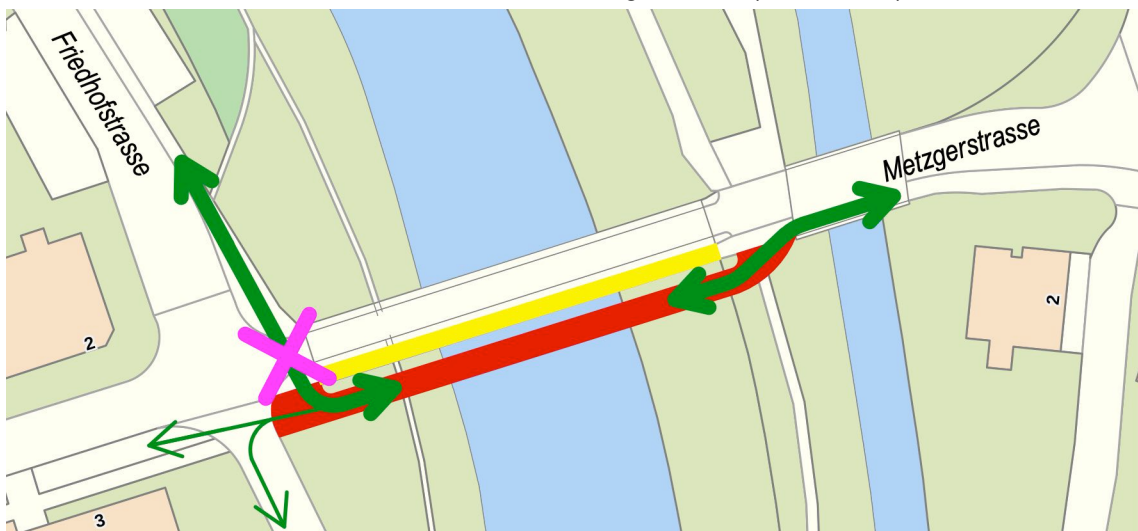
**Bild 4b:** Neue Fussverkehrsbrücke südlich der Metzgerbrücke (X = Konflikt)

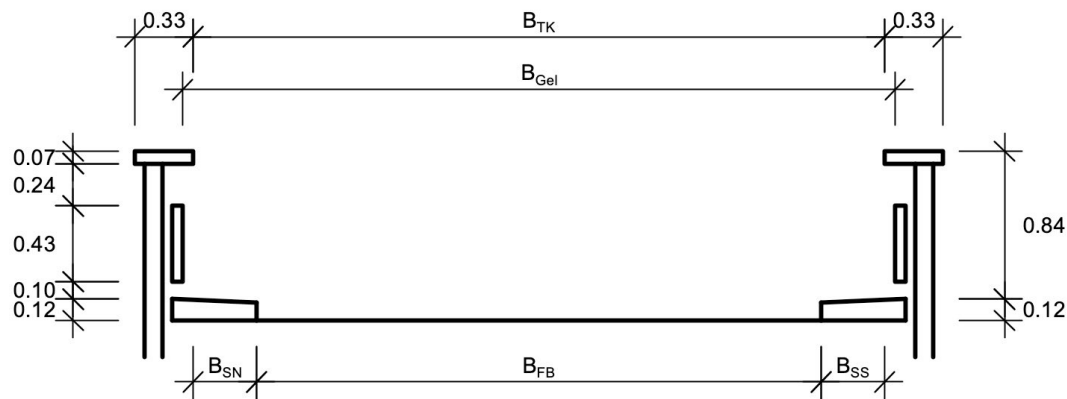
**Bild 5:** Abmessungen der Metzgerbrücke im Querprofil (Alle Masse in m)

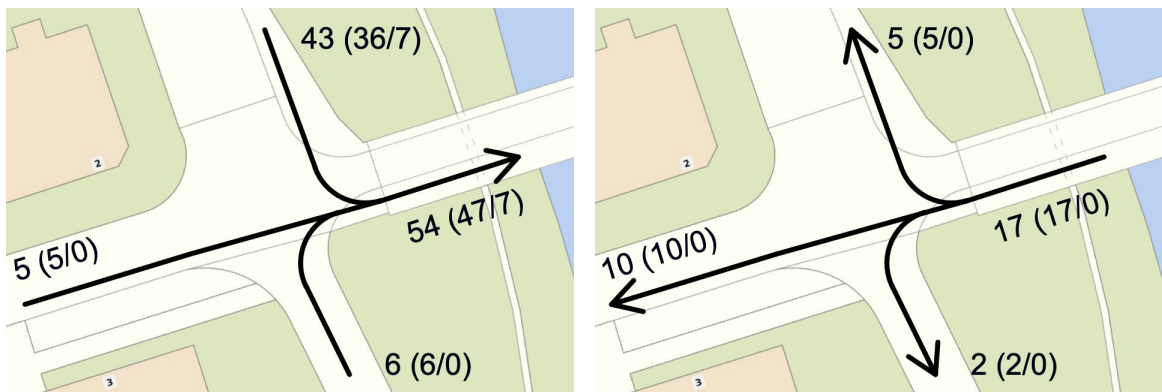
**Bild 6a: Fussverkehr (FG / fäG = Kickboard)**

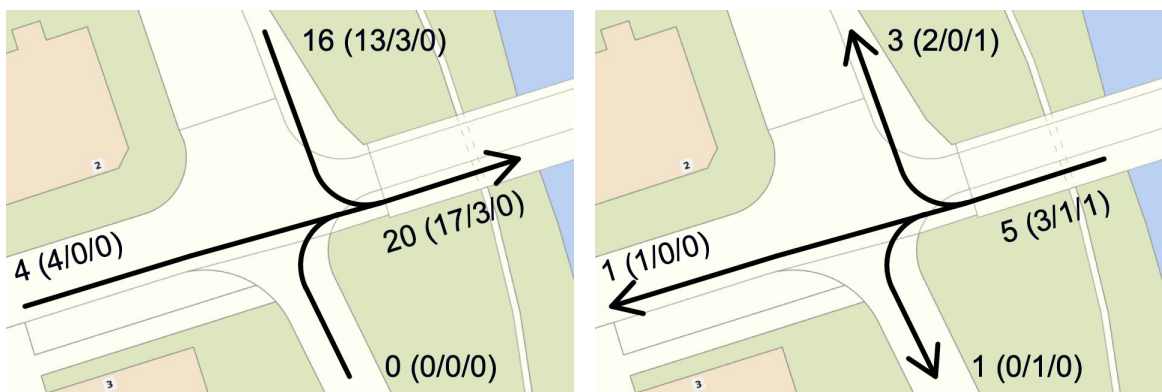
**Bild 6b: Veloverkehr (Velo / E-Bike / E-Trotti)**

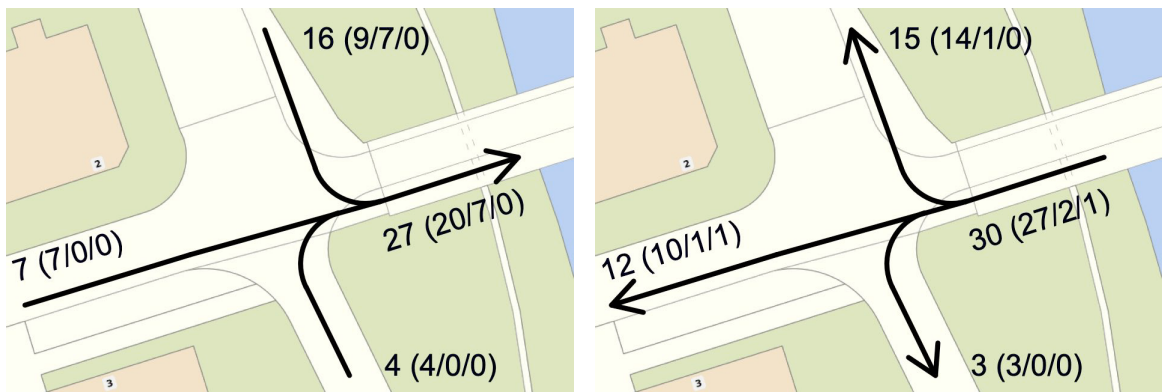
**Bild 6c: MIV (PW / LiW / MR)**
