Reiter-Weg-Kommission Winterthur: Jahresbericht 2012 und Mitteilungen

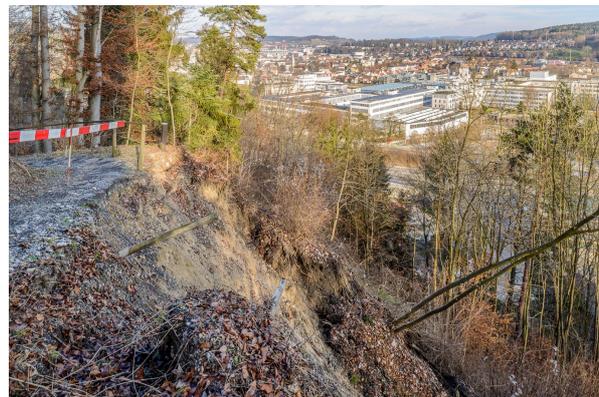
Abbildung 1 Rutschung am Brüttener Fussweg.
Foto Michael Wiesner

Zwischen Weihnachten 2012 und Neujahr kam es zu einer ganzen Reihe solcher Rutschungen. Im Schlosstal verschüttete eine Rutschung den Zugang zu den Häusern im Grafenstein. Am Kronenrain unterhalb von Dätttau ist der Brüttemer Fussweg auf einer Länge von gut 30 Metern komplett abgerutscht. Diese Rutschung mit der im Wald klaffenden Lücke ist von der Töss aus sehr gut zu sehen. Der Forstbetrieb hat daraufhin den Fussweg hangwärts auf ein neues Trasse verlegt. Diese Baustelle ist seit dem Frühsommer abgeschlossen. Die Untere Tössrainstrasse beim Gamser am Südhang des Eschenberges ist ebenfalls vollständig abgerutscht.

Der Forstbetrieb wird die Strasse im Lauf des Sommers 2013 als Arbeit für die Forstwart-Lernenden mit einem Holzkasten sichern und dann wieder öffnen. Die Obere Hohenstrasse in Wülflingen ist durch einen Rutsch verschüttet und bleibt vorerst gesperrt. Daneben gibt es zahlreichere weitere, kleine Rutschungen an Waldstrassen, die mit Absperrlatten gesichert sind.

Aus Kapazitätsgründen, vor allem aber, weil die Sanierungsarbeiten im tonig-lehmigen Material eine längere Trockenperiode voraussetzen, damit überhaupt vernünftig gearbeitet werden kann, schreiten die Reparaturarbeiten deutlich langsamer voran, als geplant.
