Haldenstrasse Tempo-30-Zone

Gutachten

18. Februar 2019

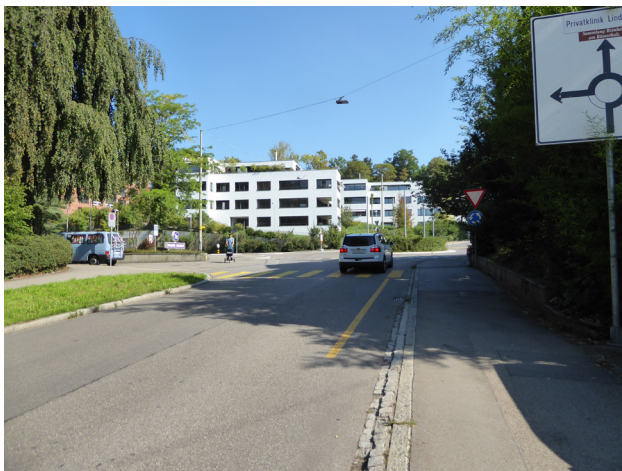
Abbildung 3: Haldenstrasse, Zufahrt Kreisel Rychenbergstr. Zwischen den weit abgesetzten Fussgängerstreifen und der Kreisfahrbahn befindet sich die Arealzufahrt zum Haldengut-Areal. Die Erkennbarkeit und Übersichtlichkeit für die verkehrliche Situation sind eingeschränkt. 2 Unfälle sind zu verzeichnen.

Zwischen dem weit abgesetzten Fussgängerstreifen und der Kreisfahrbahn befindet sich die Zufahrt zum Haldengut-Areal. Die Erkennbarkeit und Übersichtlichkeit sind hier eingeschränkt. Der Fussgängerstreifen an der Haltestelle Haldengut ist bei haltendem Bus kaum erkennbar.

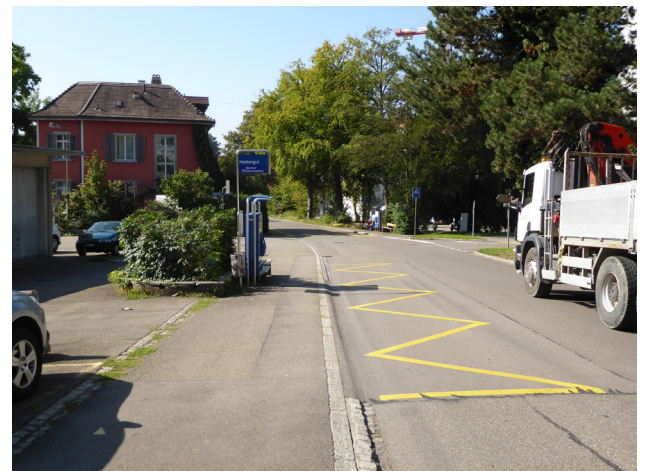
Abbildung 4: Haldenstrasse, Haltestelle Haldengut Erkennbarkeit Situation durch Überlagerung von Grundstückszufahrten, Bushaltestelle, Einmündung Brauerstrasse und Notfallzufahrt Spital (rechts) und Einmündung Brauerstrasse mit Trottoirüberfahrt (links) eingeschränkt.

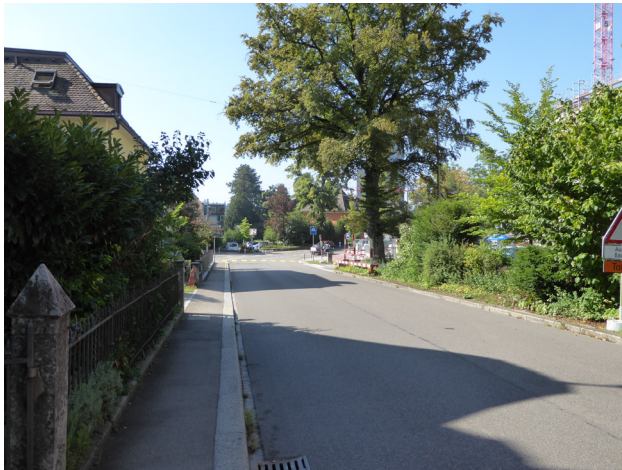
Abbildung 5: Haldenstrasse zw. Brauerstrasse und Albanistrasse Grundstücksbegrenzungen verdecken die Zufahrten und die Einmündung Albanistrasse. Für Fussgänger auf dem zu schmalen Trottoir bestehen keine Ausweichmöglichkeiten nach links oder rechts. Der Grünstreifen mit hohen Bäumen schränkt die Sicht auf die Spitalzufahrt (rechts) ein.

Der Grünstreifen mit hohen Bäumen schränkt die Sicht auf die Spitalzufahrt an der Brauerstrasse ein. Der Knoten Haldenstrasse / Albanistrasse / G.-Keller-Strasse ist aufgrund seiner 5 Knotenarme, einer Grundstückszufahrt und einem Fussgängerstreifen ohne Schutzinsel nicht übersichtlich und für Ortsfremde schwer begreifbar. Der Knoten weist entsprechend am meisten polizeilich registrierte Unfälle auf (Sachschaden / Leichtverletzte MIV).

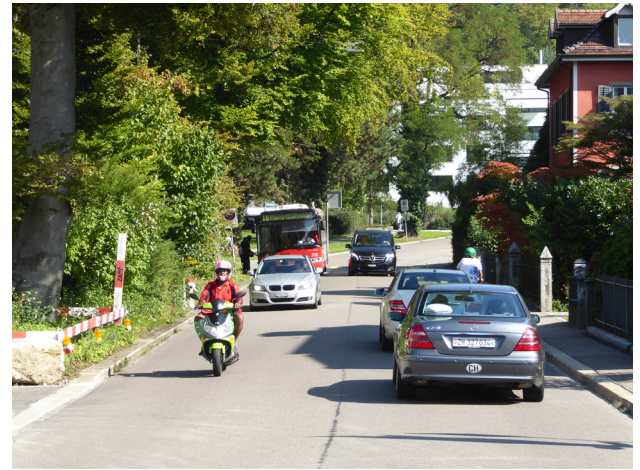
Abbildung 6: Haldenstrasse zw. Brauerstrasse und Albanistrasse Bus hält in überholbarer Fahrbahnhaltestelle Haldengut Richtung Bahnhof. Das Zeichen 4.11 Standort eines Fussgängerstreifens und mögliche Fussgänger befinden sich im Sichtschatten des haltenden Busses.

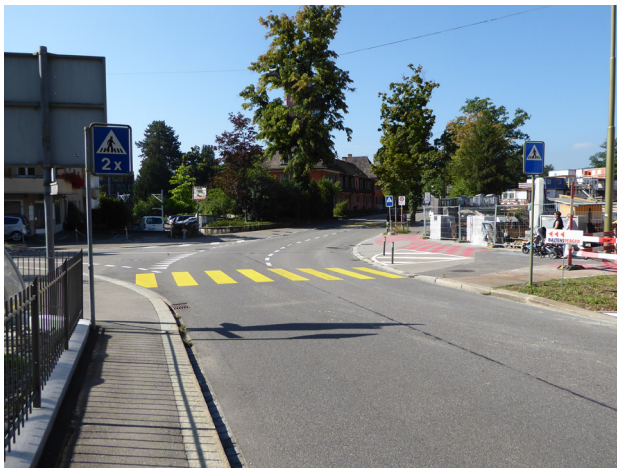
Abbildung 7: Haldenstrasse / Albanistrasse IG.-Keller-Strasse Eingeschränkte Begreifbarkeit der Kreuzung mit fünf Knotenarmen, einer Grundstückszufahrt und einem Fussgängerstreifen ohne Schutzinsel. Die Spitalzufahrt wird mit dem Neubau neugeregelt und mündet nicht mehr in den gleichen Knoten.

Die Leitlinie im Kurvenbereich Knoten Haldenstrasse / Gottfried-Keller-Strasse ist aufzuheben.

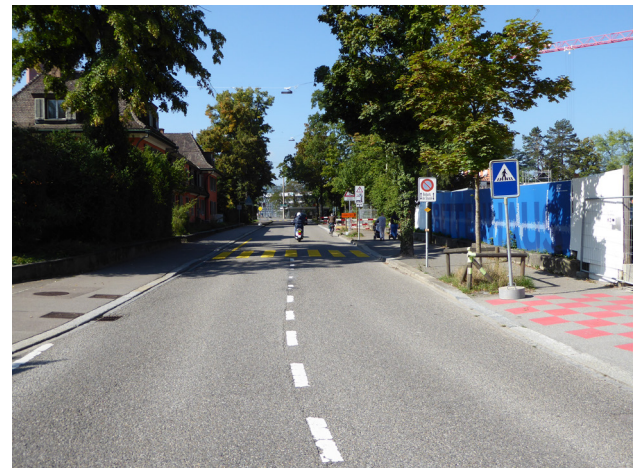
Abbildung 8: Haldenstrasse, Zufahrt auf Knoten Lindstrasse Eingeschränkte Erkennbarkeit des Fussgängerstreifens ohne Schutzinsel «im Schatten» der Alleebäume. Auf dem (nahezu) gesamten Abschnitt der Haldenstrasse ist keine Veloinfrastruktur vorhanden.

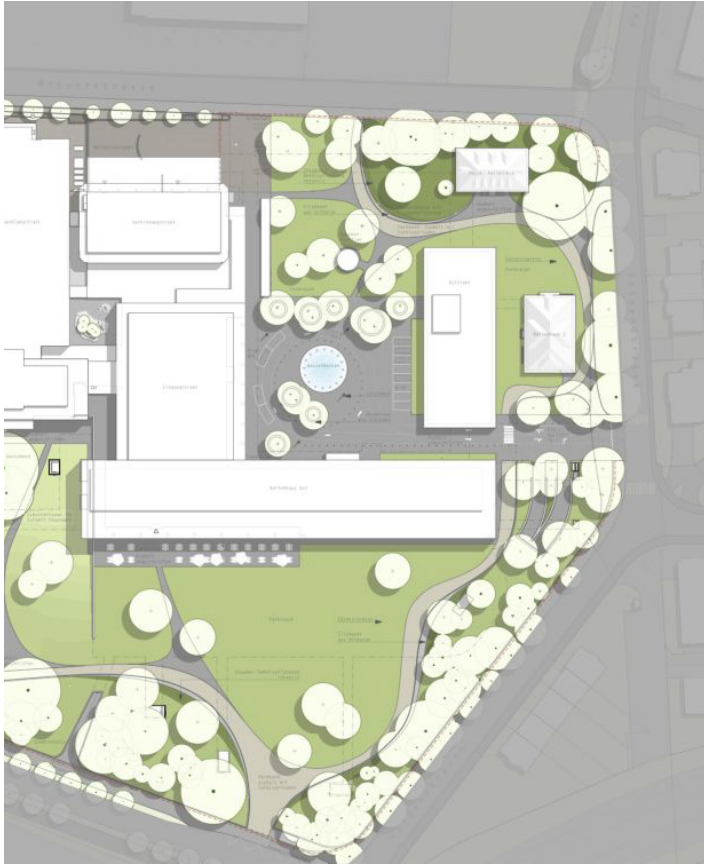
Abbildung 9: zukünftige Erschliessung KSW

Mit dem Spitalneubau wird auch die Spitalzufahrt und Erschliessung neu organisiert (siehe Abbildung 9) sowie die Übersichtlichkeit verbessert.
