## Wülflingerstrasse (Zentrum) Tempo-30-Zone

Gutachten

18. Februar 2019

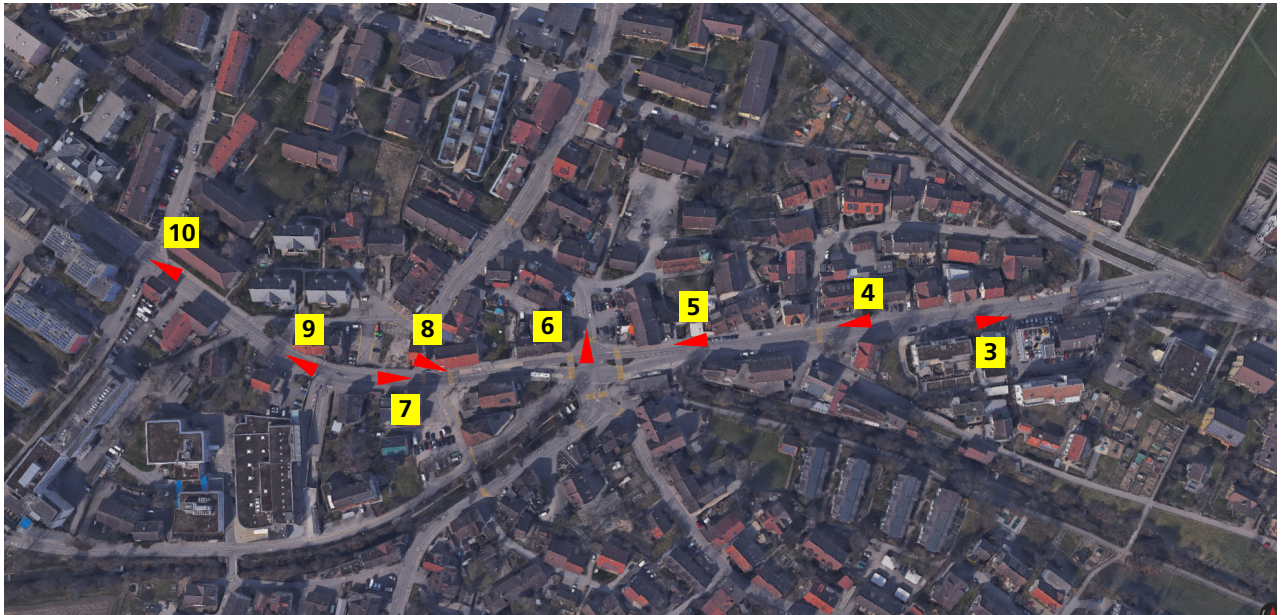
Abbildung 2: Übersichtsplan mit den Standorten der Fotos

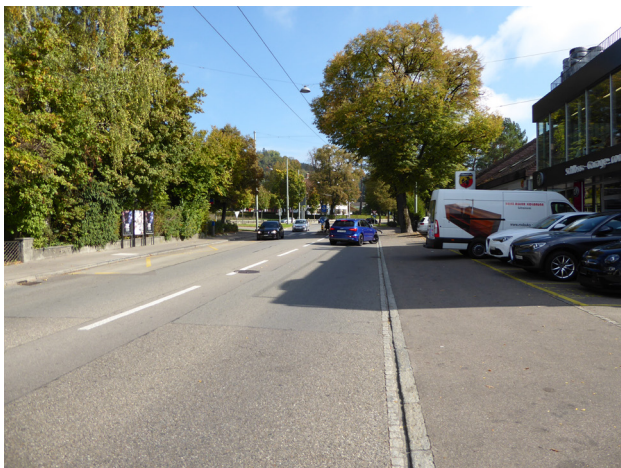
Abbildung 3: Wüflingerstrasse, kurz vor Einmündung in Salomon-Hirzel-Strasse

Gestreckte Linienführung mit Leitlinie und grosser optischer Breite des Strassenraums. Eine Veloinfrastruktur ist nicht vorhanden. Die Bushaltestelle ist als Teilbucht ausgeführt. Das Autohaus hat Kunden- und Ausstellungsparkplätze, die bei langen Fahrzeugen das Trottoir beanspruchen und Rückwärtsfahrmanöver auf die Strasse erfordern.

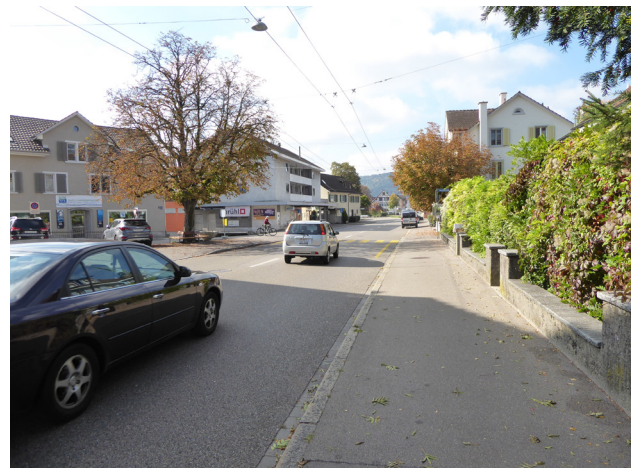
Abbildung 4: Wüflingerstrasse, Einmündung Wartstrasse

An der Einmündung Wartstrasse befindet sich ein kleiner Platz mit prägendem Baum. Rechts und links befinden sich Parkplätze, z.T. auch Längsparkierung halb auf der Strasse / halb auf dem Trottoir. Am Fussgängerstreifen fehlt trotz grosser Querungsbreite die Schutzinsel sowie das Signal 4.11.

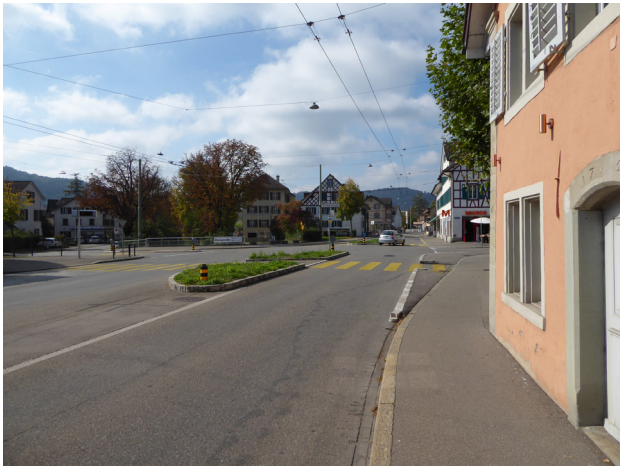
Abbildung 5: Wüflingerstrasse / Lindenplatz

Am Lindenplatz wurde die überdimensionierte Breite der Durchgangsstrasse provisorisch verkleinert. Das Trottoir hat in Höhe Hausecke keine Normbreite. Die Fahrbahnbreite inkl. Busbucht (linker Bildrand) beträgt trotz Provisorien immer noch 8.5 m.

Die Parkfelder der blauen Zone (Höhe Liegenschaft Nr. 244 / 246) sind vom Trottoir auf die Fahrbahn zu verlegen. Diese Massnahme hat eine zusätzliche verkehrsberuhigende Wirkung und beseitigt die heute bestehende Engstelle für Fussgänger.

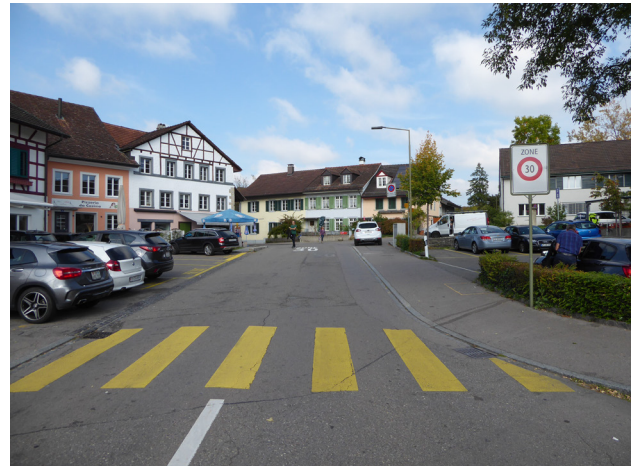
Abbildung 6: Lindenplatz

Der Lindenplatz ist vom ruhenden Verkehr geprägt.

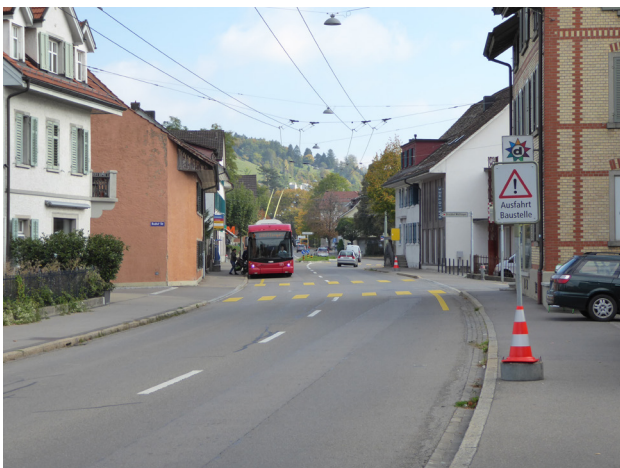
Abbildung 7: Wüflingerstrasse, Höhe Einfahrt Coop-Parkhaus

Hier endet der Ortskern Wülflingen mit beidseitig dichter Bebauung und vielen Grundstückszufahrten. An den Fussgängerstreifen fehlen die Zeichen 4.11 sowie die Schutzinseln trotz grosser Querungsbreite und eingeschränkter Sicht (Haltestelle).

Die Sicht von der Riedhofstrasse auf die übergeordnete Wüflingerstrasse ist durch das rote Haus links auch ohne Bus nicht gegeben, vgl. auch nächste Abbildung.

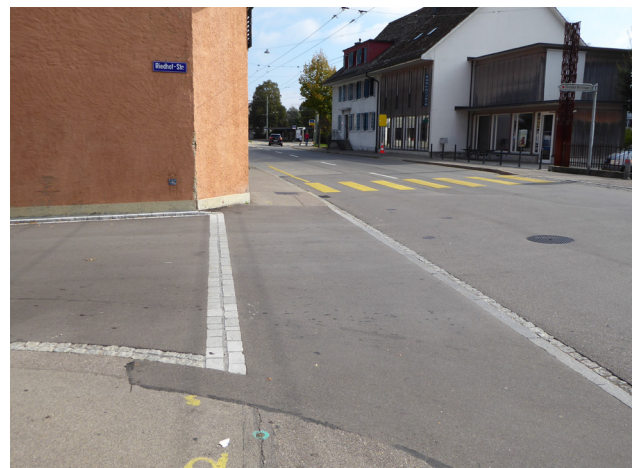
Abbildung 8: Einmündung Riedhofstrasse

Fehlende Sicht aufgrund Bebauung. Das Trottoir ist mit < 2 m zu schmal, insbesondere bei Ankunft Bus, vgl. vorheriges Bild.

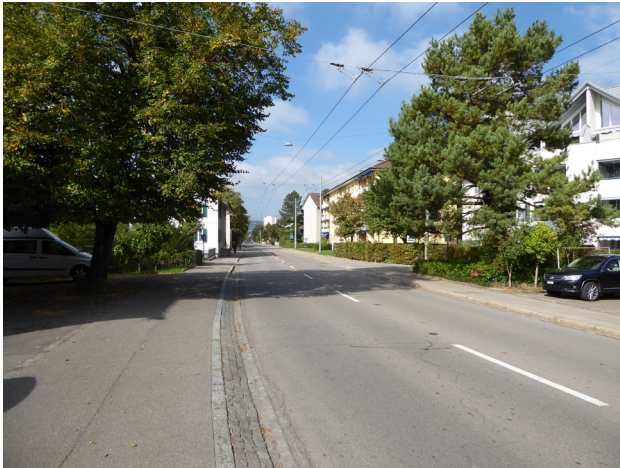
*Abbildung 9: Wülflingerstrasse zwischen Einfahrt Coop-Parkhaus und Zypressenstrasse*  
Ab der Einfahrt Coop ist die Linienführung gestreckt mit guter Durchsicht in die Tiefe. Die Bebauung ist bis zur Zypressenstrasse noch stark auf die Wülflingerstrasse ausgerichtet (u.a. Senkrechtparkierung mit gepflasterten Auffahrhilfen); der Strassenraum ist vergleichsweise eng mit  $B < 20$  m (Höhe weisse Häuser Bildmitte).

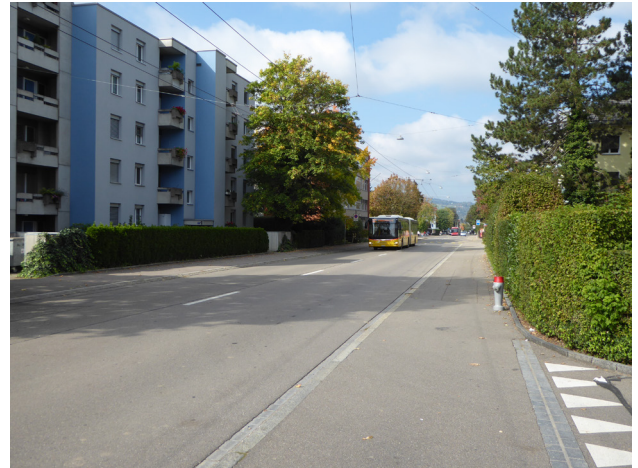
*Abbildung 10: Wülflingerstrasse, ab Zypressenstrasse Richtung Westen*  
Ab der Zypressenstrasse in Richtung Westen hat die Wülflingerstrasse Siedlungsrandcharakter; zurückversetzte Bebauung, teilweise durch privates Grün abgeschirmt.
