Umbau «Weisse Rose» Obere Kirchgasse 18, 8400 Winterthur

Wohn- und Gewerbehäuser
«Zur Weissen Rose»
Obere Kirchgasse 18, Winterthur

Umbau und Renovation

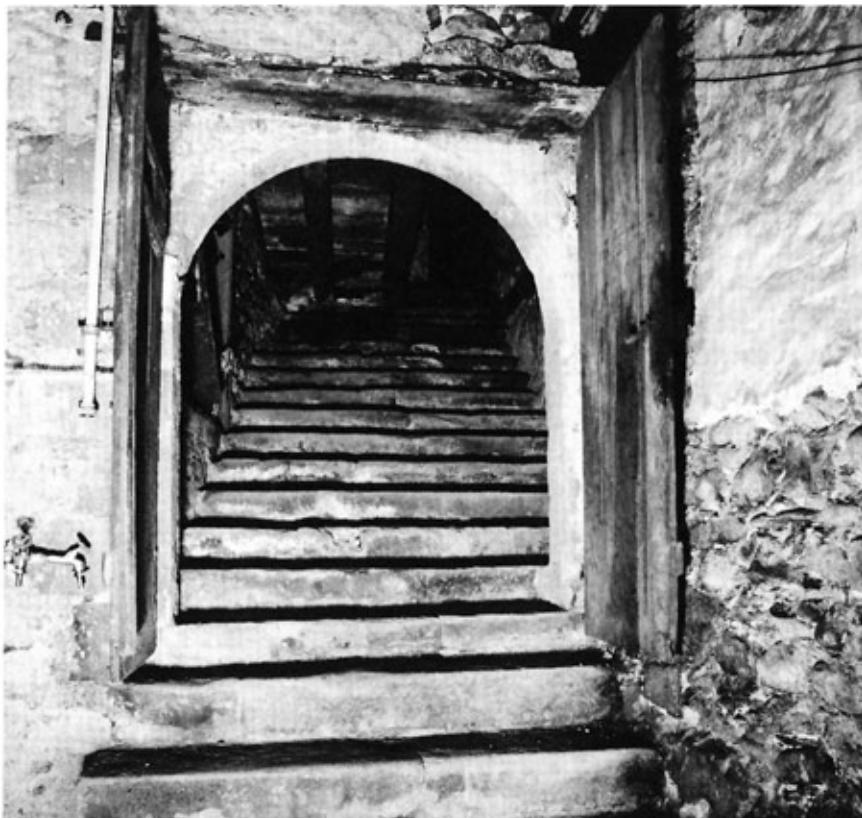
Breite Kellertreppe mit Sandsteinportal von 1311.

Die Deckenbalken und die Holzstütze stammen noch aus der Erbauungszeit des Kellers von 1311.

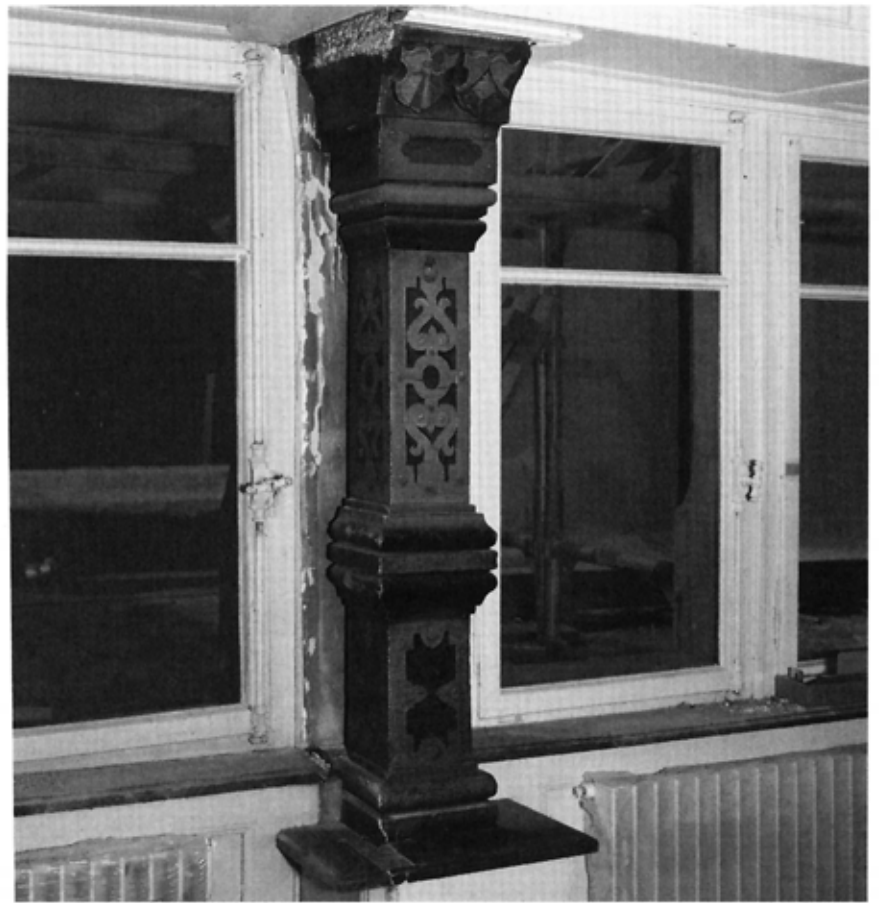
Fenstersäule von 1624 in der
Stube des 1. Obergeschosses.
Die Bemalung der Säule
erfolgte erst 1645 durch
Hans Rudolf Nägeli.

1643 erwarb der Arzt Hans Rudolf Nägeli das Haus von der Witwe Anna Sulzer. Er liess die Fenstersäule in der Stube des ersten Obergeschosses bemalen. Da sich auf dem Kapitell der Säule nicht nur sein Wappen sondern auch jenes seiner Frau Barbara Schellenberg befindet, die Heirat jedoch erst 1645 stattfand, erfolgte diese Umgestaltung frühestens zwei Jahre nach dem Kauf der Liegenschaft.

Durch den Abbruch der in einem früheren Umbau eingefügten Trennwand, welche den Raum in Stube und Nebenkammer unterteilte, konnte die ursprüngliche Raumgrösse, die mit der Fensterfront korrespondiert, wieder hergestellt werden. Die bemalte Fassadenstütze aus Sandstein kann nun wieder in der Raummitte wahrgenommen werden und erhält damit ihre Bedeutung als wichtiges Schmuckelement zurück.

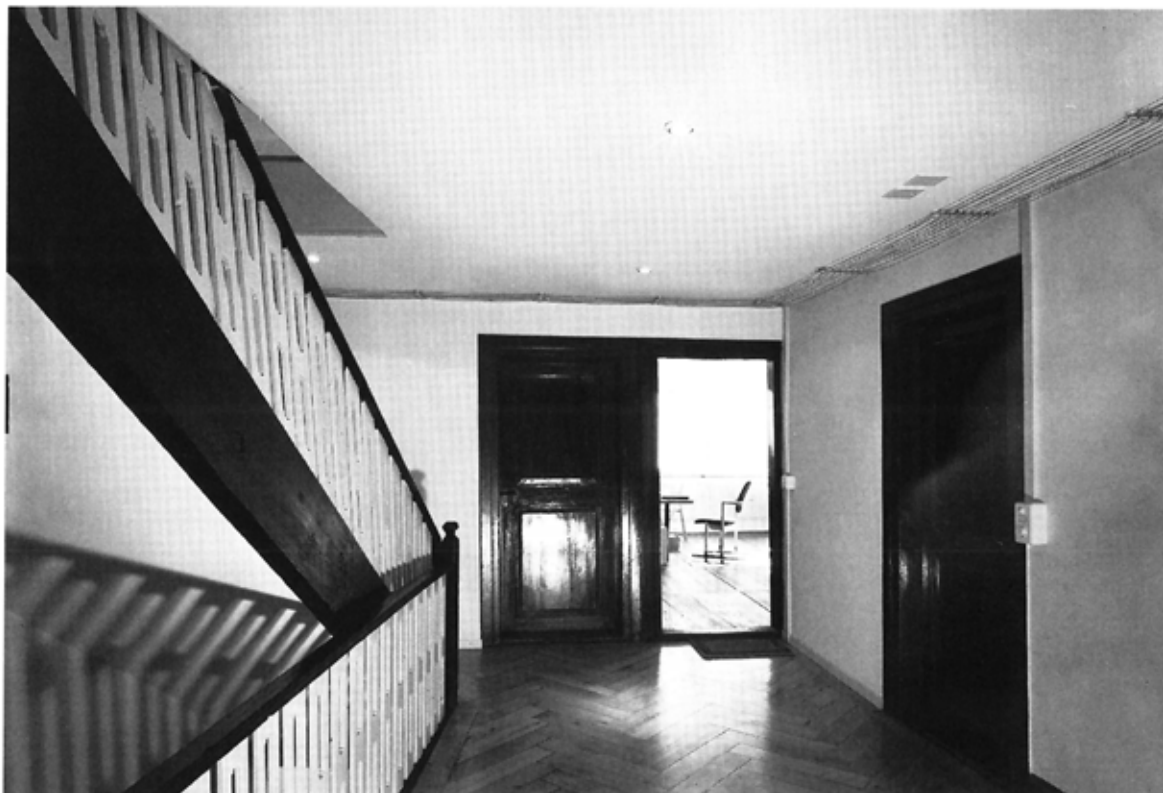
Im 1. Obergeschoss waren an der Decke die Elektroinstallationen aus der Jahrhundertwende in Form von zwischen Keramikisolatoren gespannten Drähten noch vorhanden. Diese wurden – heute funktionslos – als Museumsstücke erhalten.

Elektroinstallation der Jahrhundertwende

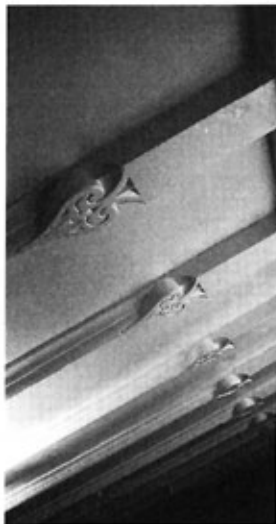
Bohlenbalkendecke (17. Jh.)

Die Wände und die geschnitzte Bohlendecke wurden hell gestrichen. Die gereinigte Fassadenstütze und der Felderboden rücken damit ins Zentrum der Beachtung.

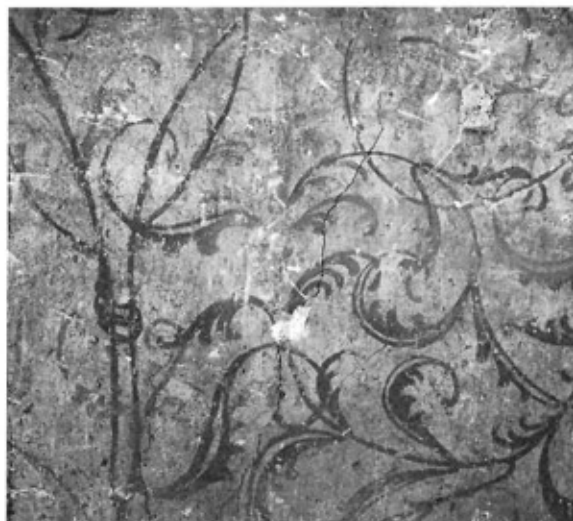
Rankenmalerei aus dem 16. Jahrhundert in der Stube des 1. Obergeschosses.

Felderboden aus Tannenholz und Nussbaumfriesen

Der Felderboden aus Tanne und Friesen aus Nussbaumholz wurde restauriert und ergänzt, die Oberfläche manuell geschliffen, geölt und anschliessend poliert.

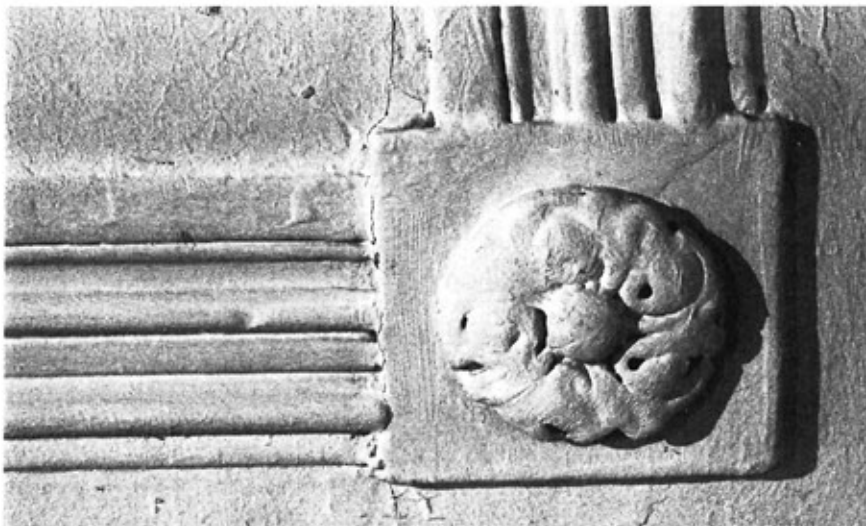
Ausschnitt der überdeckten Gipsdecke

Im gassenseitigen Zimmer waren die Stuckaturen mit Eckrosetten aus dem 18. Jahrhundert an der Decke nur noch teilweise vorhanden. Eine Rekonstruktion wurde nicht gewünscht. Die Fragmente bleiben aber unter einer neu erstellten heruntergehängten Gipsdecke erhalten.

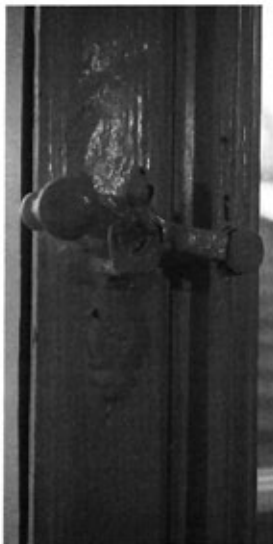
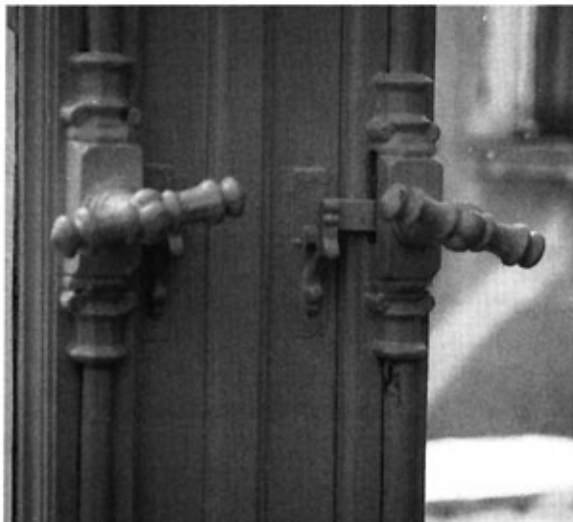
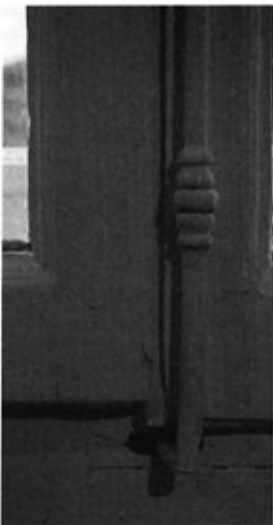
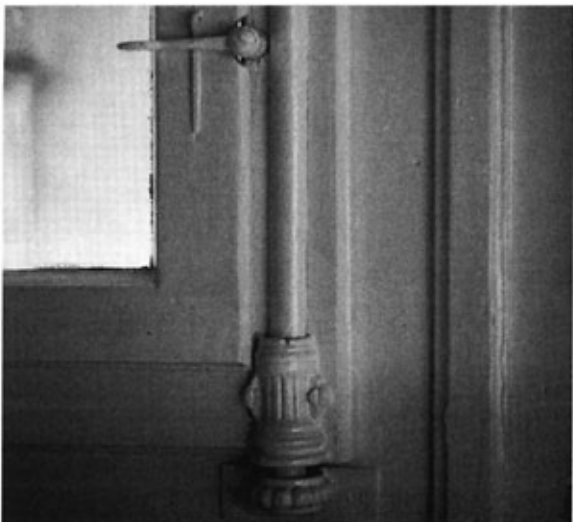
Details der historischen Fensterbeschläge

Die einfachverglasten Fenster der Oberen Kirchgasse 18 wurden bei den gassenseitigen Räumen und hofseitig im 3. Obergeschoss erhalten. Sie wurden unter Beibehalt der alten Gläser geflickt, gestrichen und mit Vorfenstern ergänzt.
