Ein Kraftakt bewirkt Grosses

Unweit der Winterthurer Altstadt liess die kleine Villa Corti seit Jahren jede Form des Unterhalts vermissen. Längst hatten Bauschäden ihre einstige Schönheit verdeckt. Der Abbruch schien unumgänglich, hätten nicht zwei couragierte Winterthurer unter all dem Staub und Bauschutt eine reichhaltige Baugeschichte erkannt.

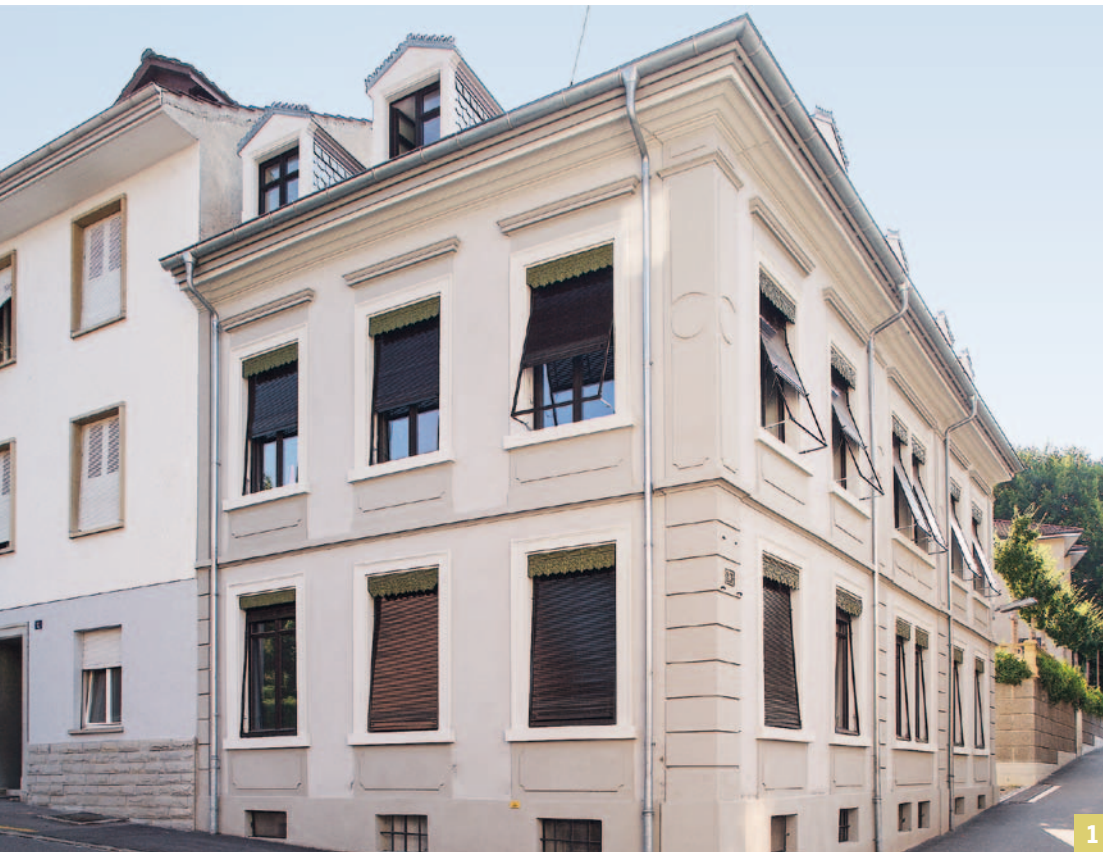
1 Das Hauptgebäude der Villa Corti umfasst heute zwei Geschosswohnungen und eine Dachwohnung im ausgebauten Dachraum.

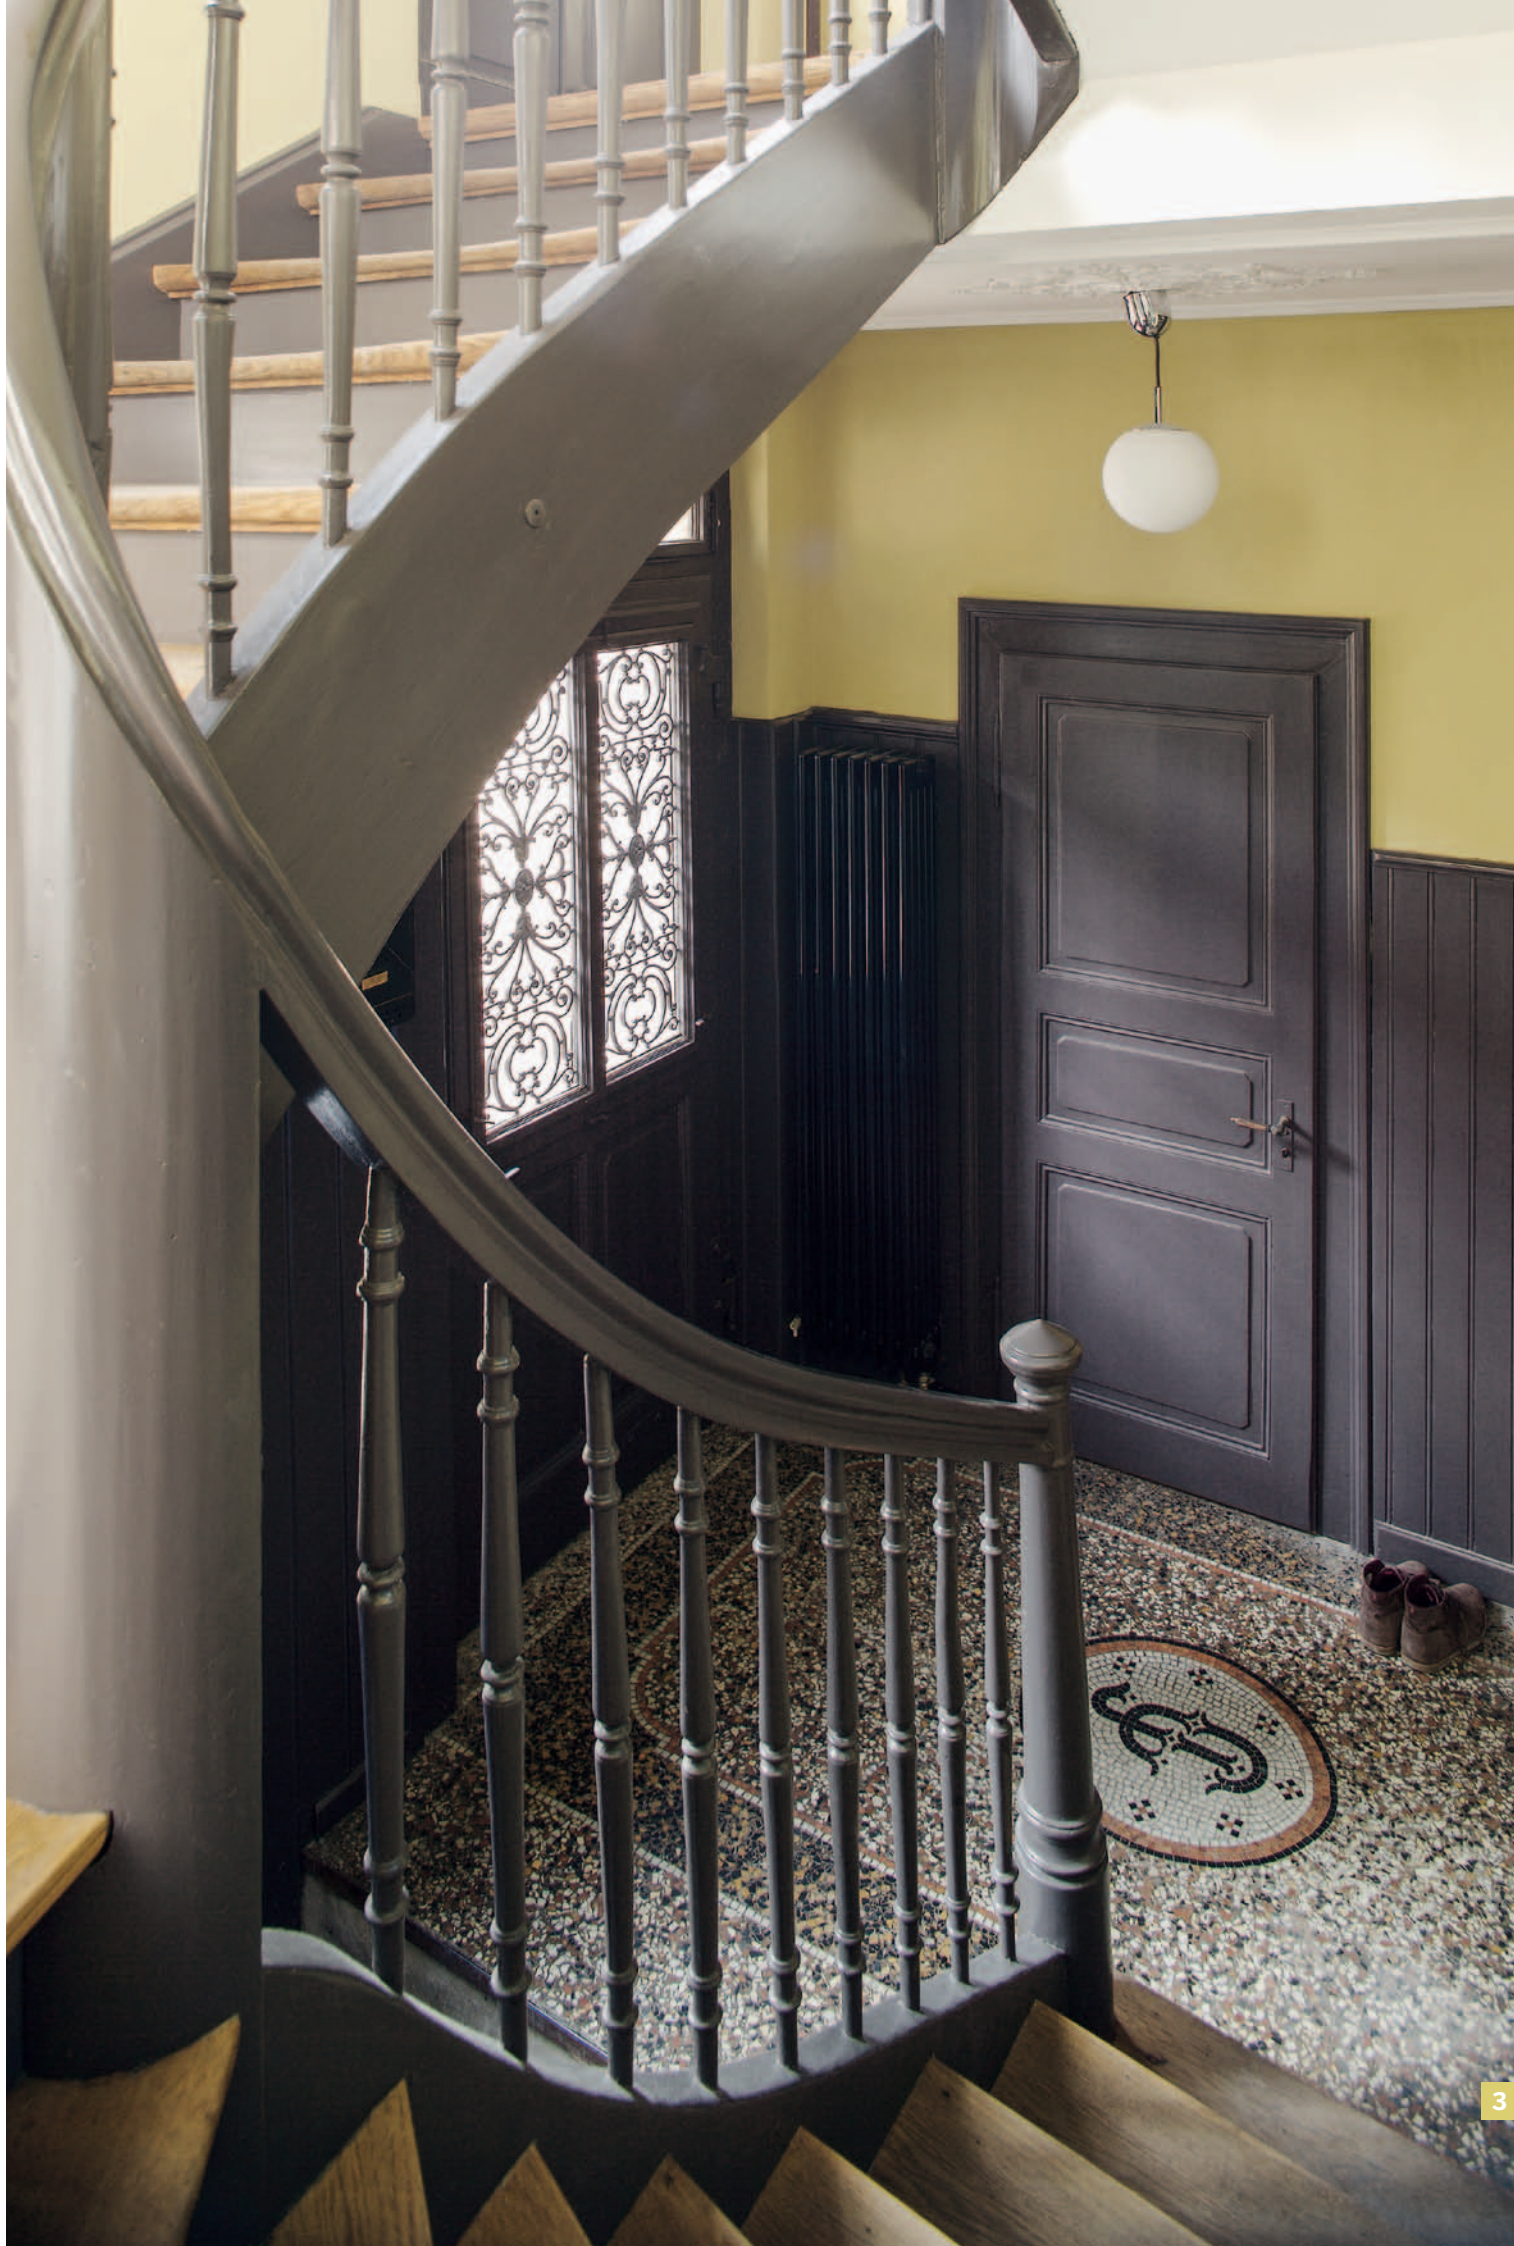
2 Die kleine barocke Gartenanlage ist vom ersten Wohngeschoss aus über eine reich verzierte Eisenpasserelle zugänglich.

bis auf das Kellergewölbe abbrechen liess. Auf hohen Stützmauern erstellte er eine kleine barocke Gartenanlage.

tur angeht: In streng barocker Manier wurden die Pflanzflächen rekonstruiert. Die Balustraden über den Stützmauern wurden nach Vorbild einzelner, im Garten aufgetauchter, originaler Betonbauteile nachgegossen und erinnern wieder an den Betonpionier Corti. Einzig die Bepflanzung ist eine Neuinterpretation und soll laut dem Landschaftsarchitekten Tony Raymann passend zum Erbauer «mediterrane Lebensfreude zum Ausdruck bringen».

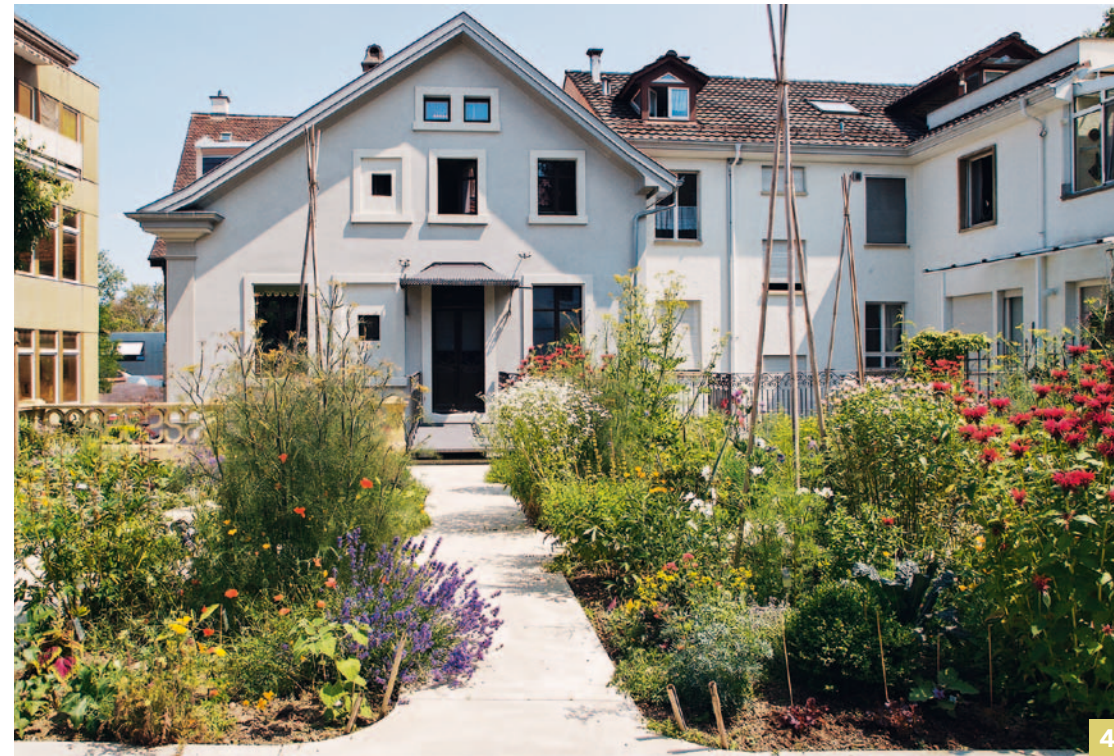
4 Die Fassaden wurden aufgrund von Farbuntersuchungen sorgfältig restauriert und die Holzfenster nach Vorbild der originalen Fenster nachgebaut.

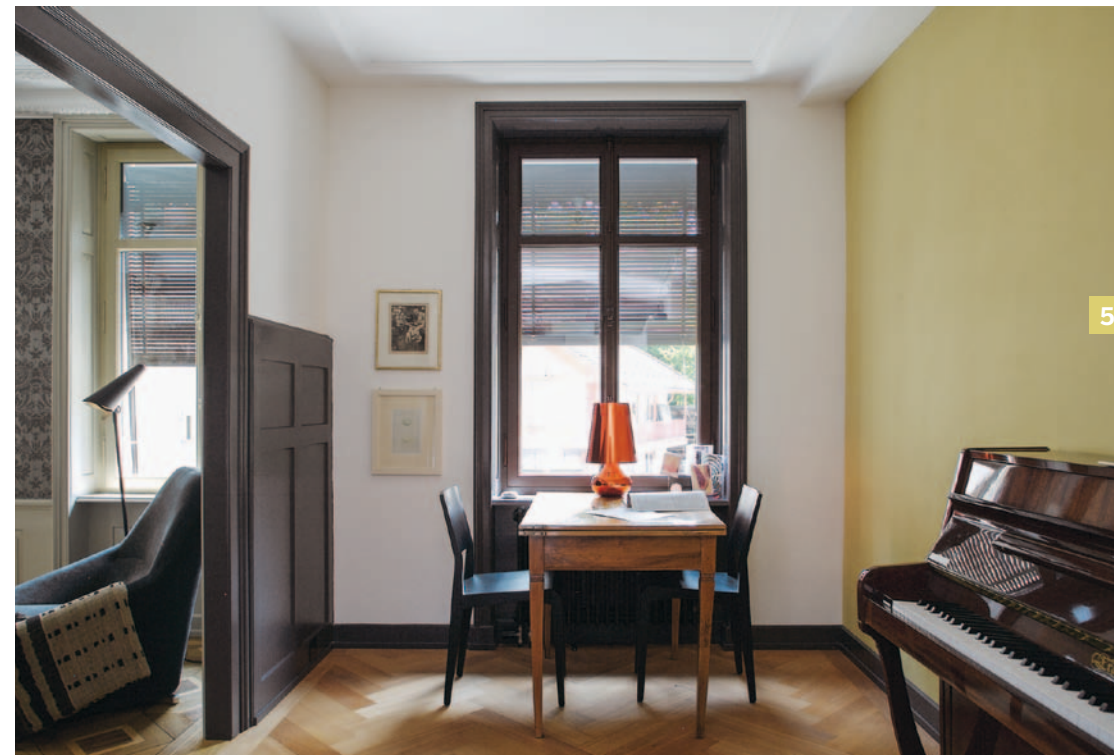
5 Die Wohnräume in den Wohnungen lassen eine vielfältige Nutzung zu.

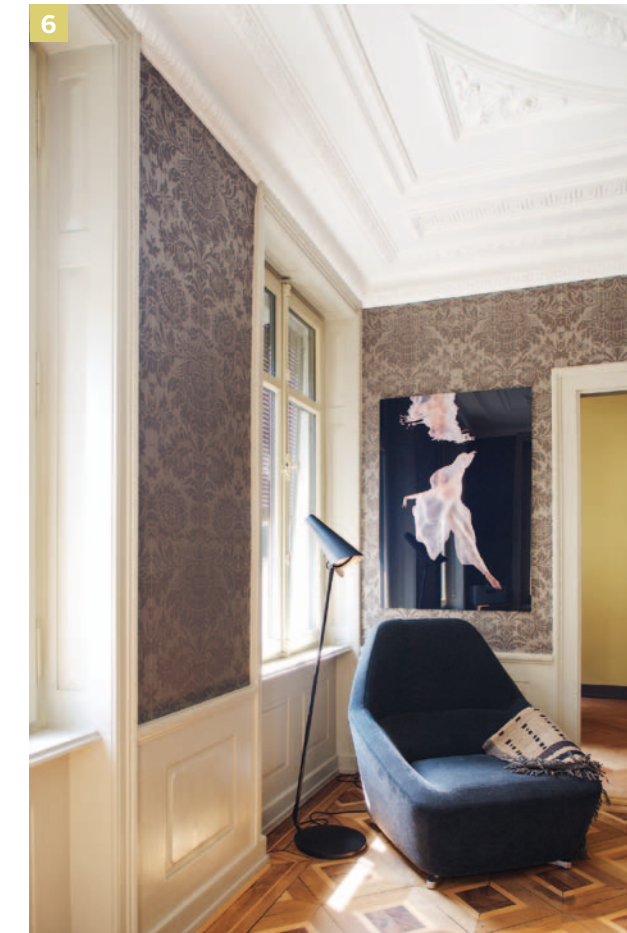
Unter Angestautem, Kisten und Gerümpel hatte sich eine nahezu unveränderte Innenausstattung von 1877 erhalten.

Der aufwendige Fassadenschmuck war ungewöhnlich für Winterthur, und bei der ersten Begehung des Inneren offenbarte sich eine kleine baugeschichtliche Sensation: Seit der Bauvollendung hatte das Gebäude keine eingreifenden Umbauten mehr erfahren – unter Kisten, Gerümpel und Angestaumtem hatte sich

eine nahezu unveränderte Innenausstattung von 1877 erhalten! Die beiden Geschichtsfreunde waren nun festen Willens, das Haus zu erwerben und vor dem Zerfall zu retten: «Es ging uns einerseits um das Stadtbild, andererseits darum, kommenden Generationen ein Denkmal des wirtschaftlich-sozialen Aufbruchs von Winterthur aus der zweiten Hälfte des 19. Jahrhunderts zu bewahren.»

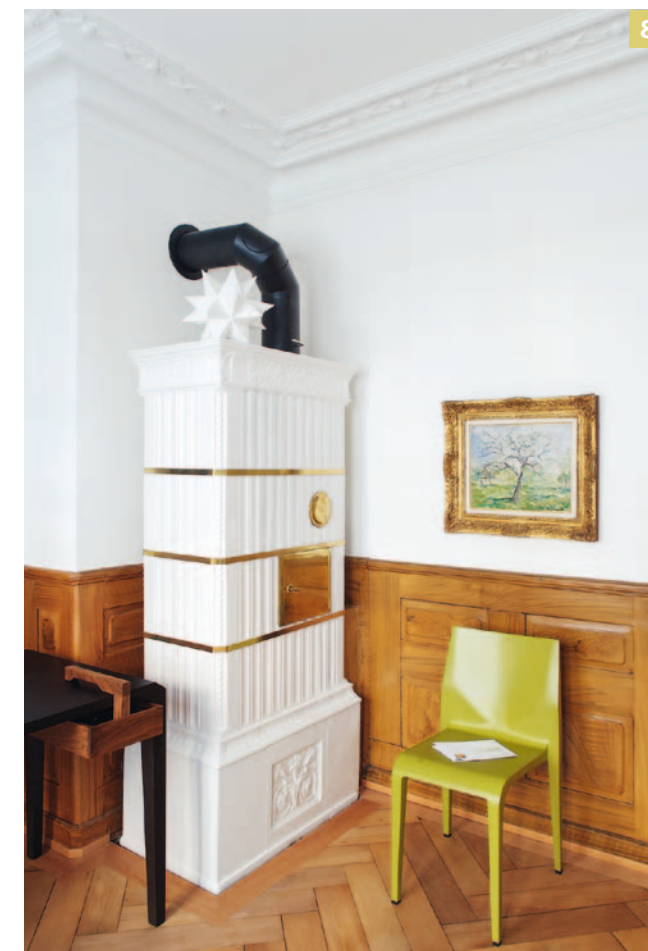
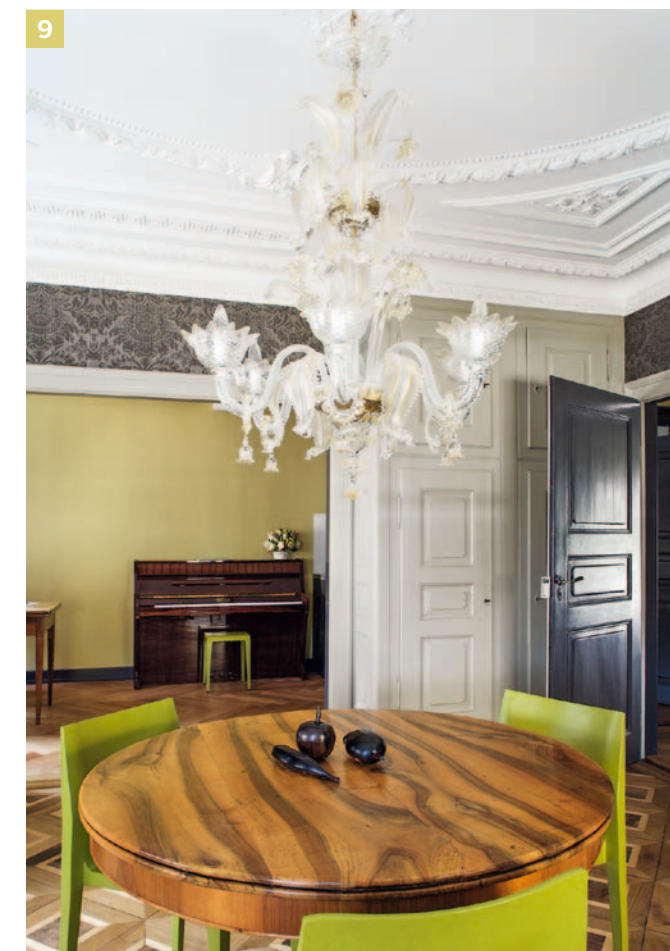
8 Der Kachelofen im einstigen Arbeitszimmer von Giovanni Corti wurde wieder neu aufgebaut.

9 Für die aufwendige Restaurierung der Stuckdecken wurden Spezialisten beigezogen. Diese Arbeiten wurden von der Denkmalpflege subventioniert, nachdem das Gebäude unter Schutz gestellt worden war.

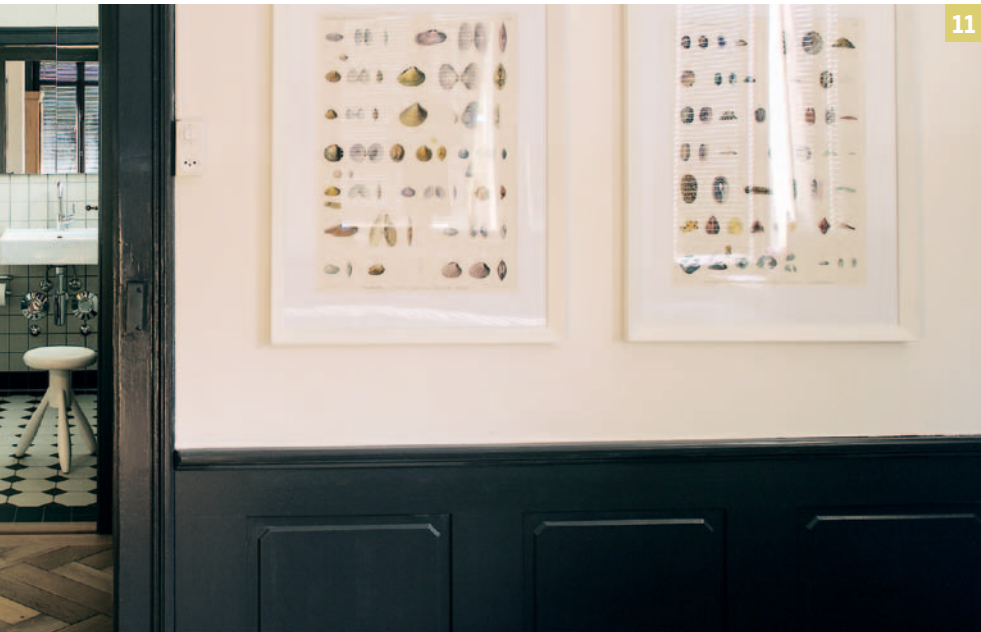
11 Obwohl die Badezimmer komplett neu in den Räumen der ehemaligen Küchen erstellt worden sind, sind sie in ihrer Farbigkeit den übrigen Räumen angepasst worden.

› dem, mit einer minimalen Anpassung des Grundrisses die ursprüngliche Gebäudestruktur weitgehend zu erhalten und heutigen Wohnkomfort in die Wohnungen zu bringen: Bad und Toiletten – Letztere befanden sich im Treppenhaus – wurden in den ehemaligen Küchen eingebaut, während schlichte Küchenzeilen in ein Zimmer eingepasst wurden, wodurch grosszügige Wohnküchen entstanden.

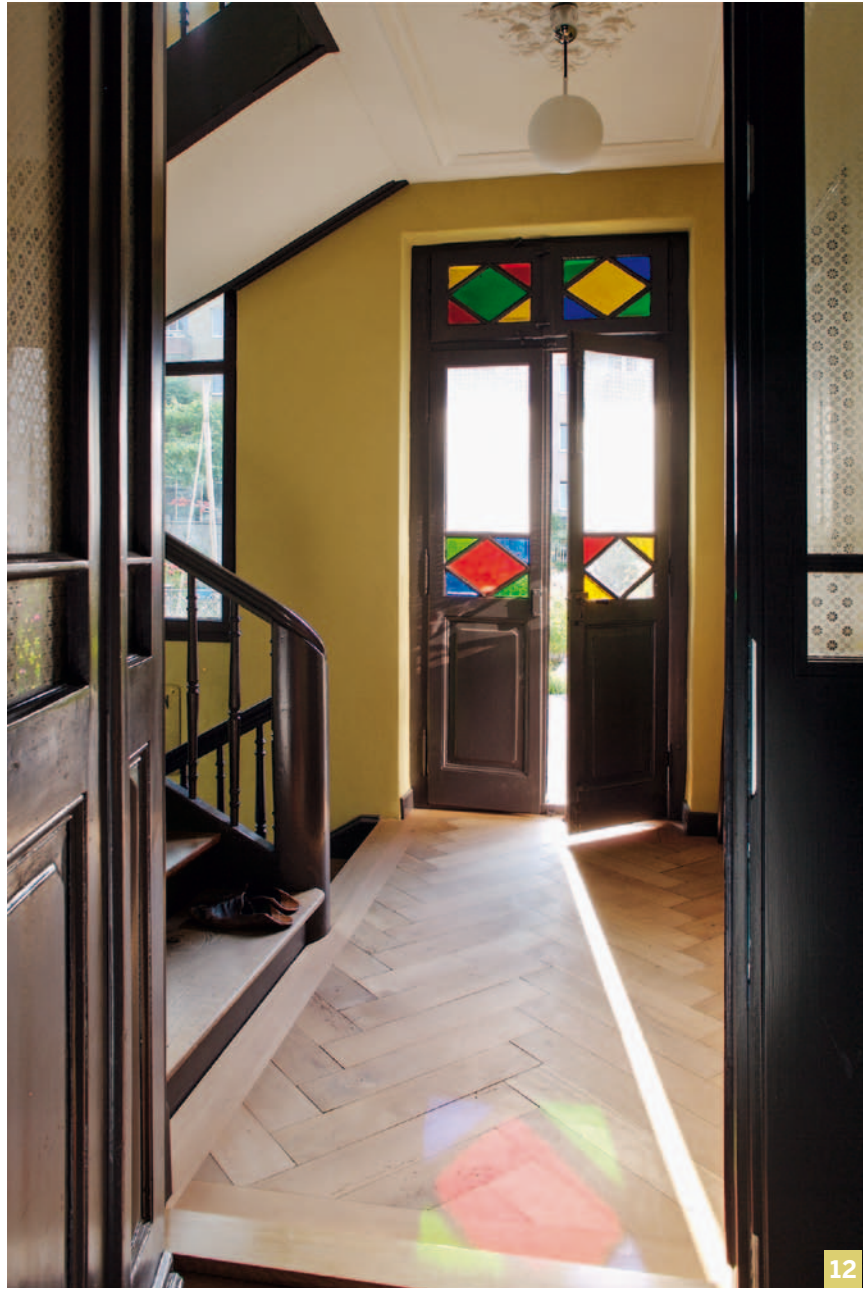
12 Die alten Türen konnten restauriert werden und bestimmen den Charme des Treppenhauses massgeblich mit.

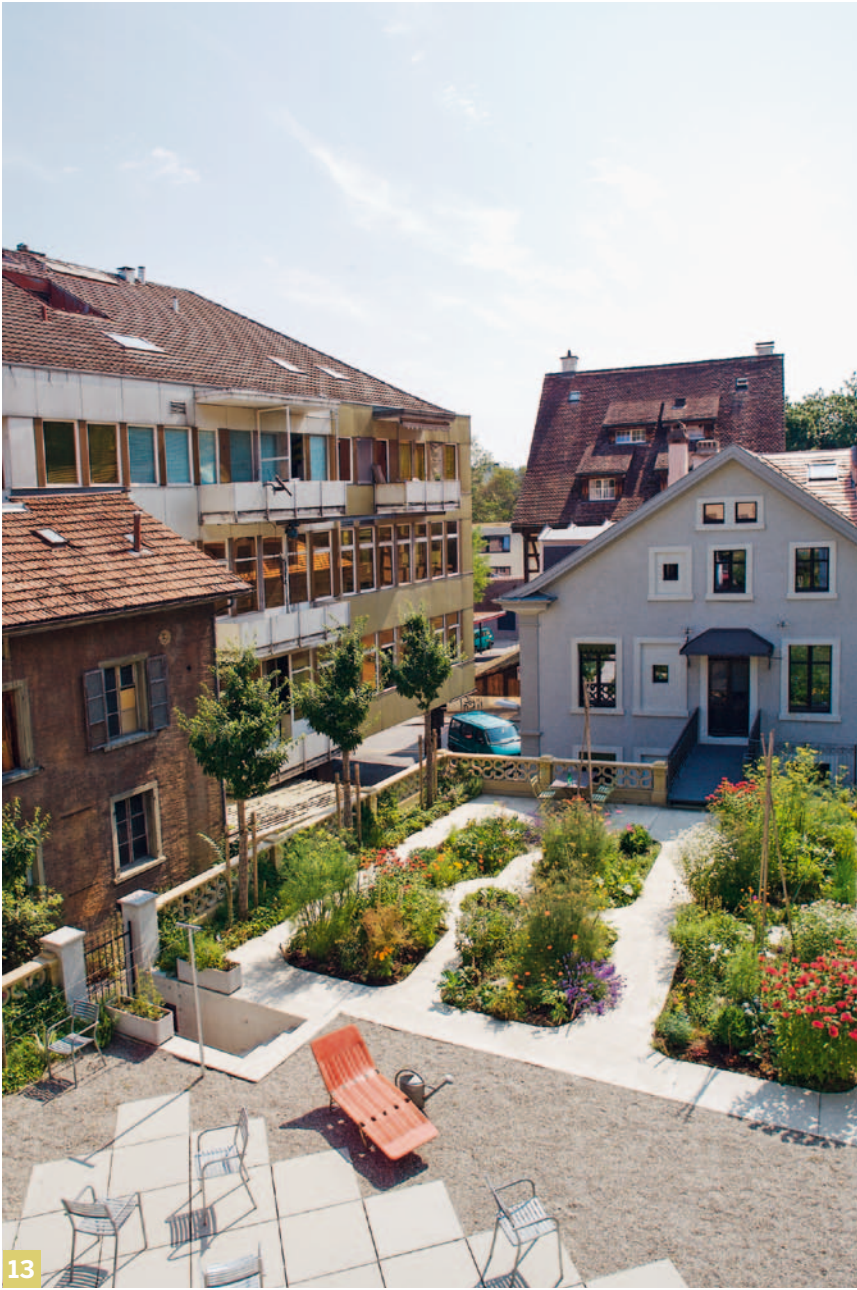
13 Die heutigen Mieter kümmern sich tatkräftig um die Pflege des gemeinsam genutzten Gartens und erfreuen sich an der Ernte der besonderen Nutzpflanzen von ProSpecieRara.

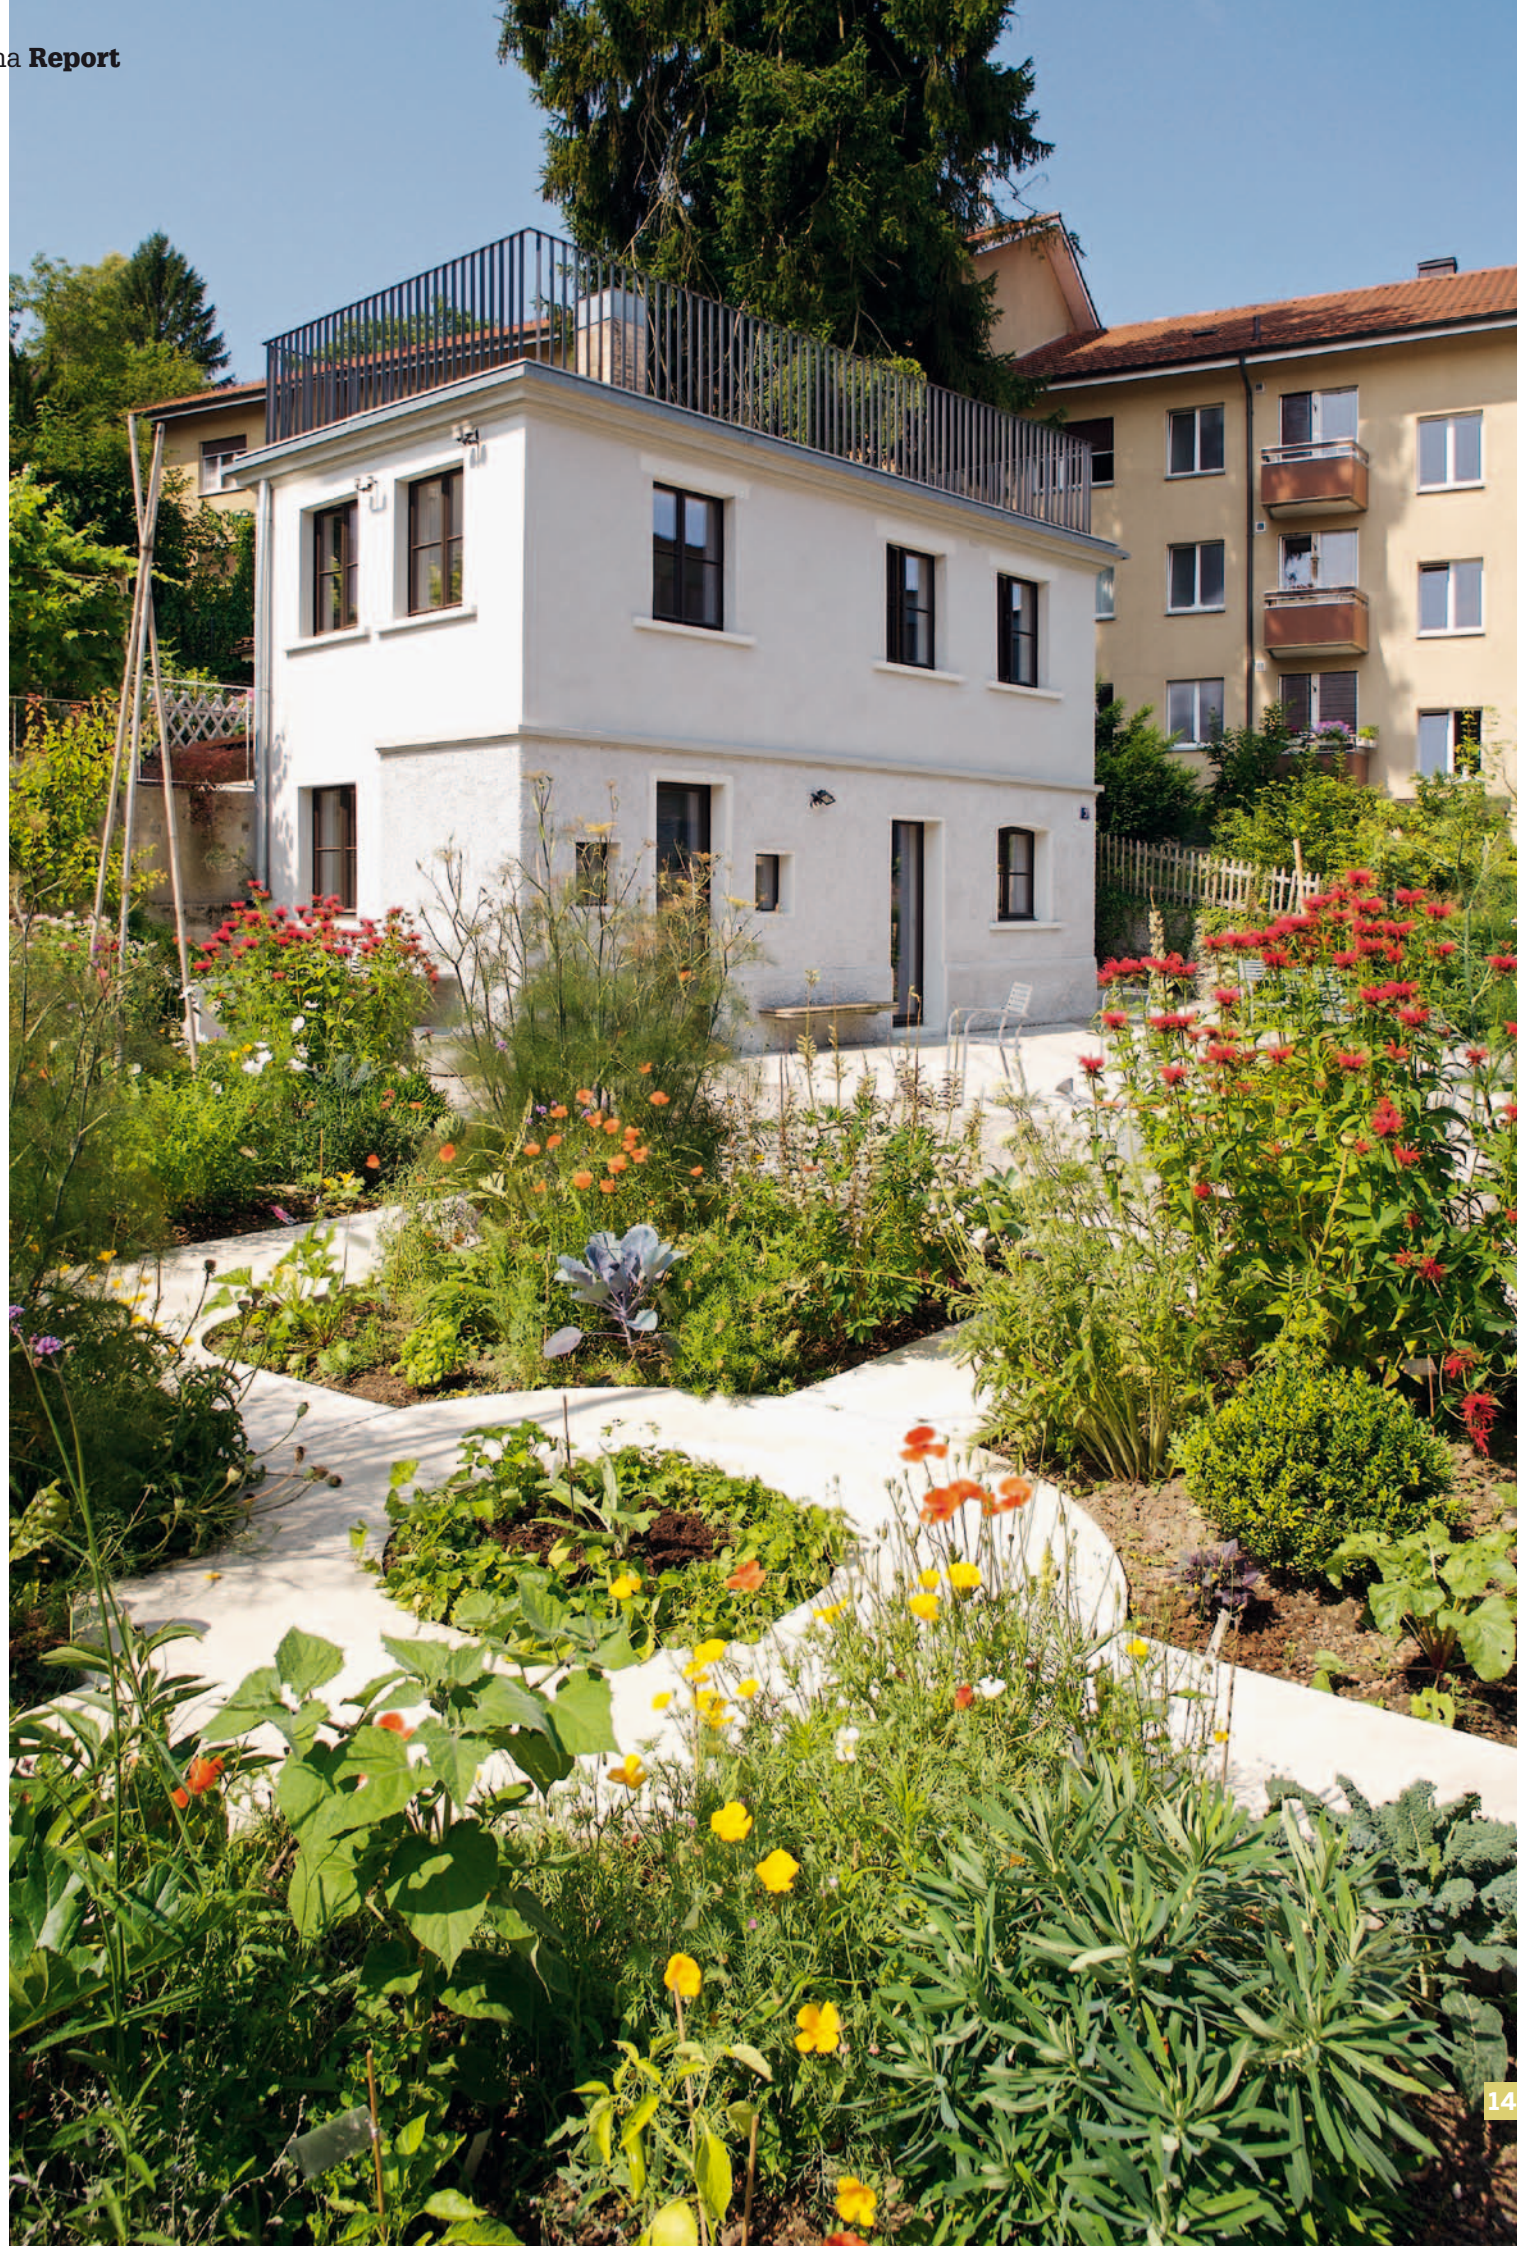
14 Das Waschhaus im Garten der Villa Corti war in sich zusammengebrochen. Die neuen Besitzer liessen es wiederaufstehen.

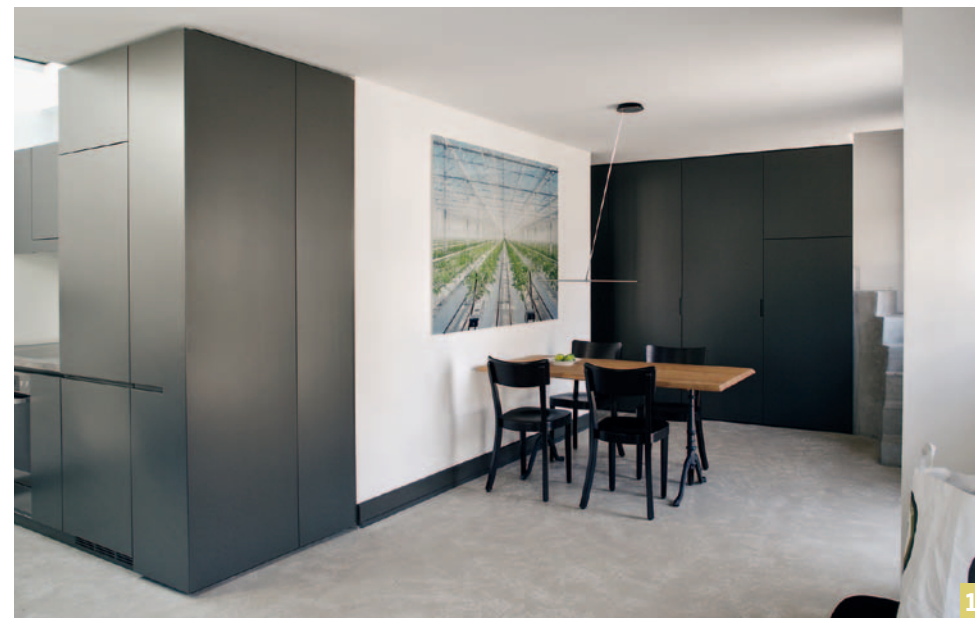
15 Das Waschhaus ist zu einer Kleinwohnung umgenutzt worden, die im Erdgeschoss über einen Wohnraum mit offener Küche und ein Bad verfügt, im Obergeschoss über einen Schlafraum.

Im Garten südländische Lebensfreude • Nicht nur das Haupthaus, auch der Garten und das Waschhaus wurden wiederhergestellt und machen das originale Gesamtkonzept heute wieder begreifbar. Das Waschhaus wurde zu einer Kleinwohnung umgenutzt: Der kompakte Grundriss umfasst im Erdgeschoss ein Badezimmer und eine offene Küche mit Wohnraum und im Obergeschoss einen Schlafraum. Die Schlichtheit der Ausstattung steht in Kontrast zum üppigen Barockprogramm des Hauptgebäudes. Viele Sonderlösungen, wie der Einbau eines Oberlichtes über der Küche und die skulptural geformte Treppe, verleihen dem Einpersonenhauses eine unerhört charmante Wohnlichkeit.

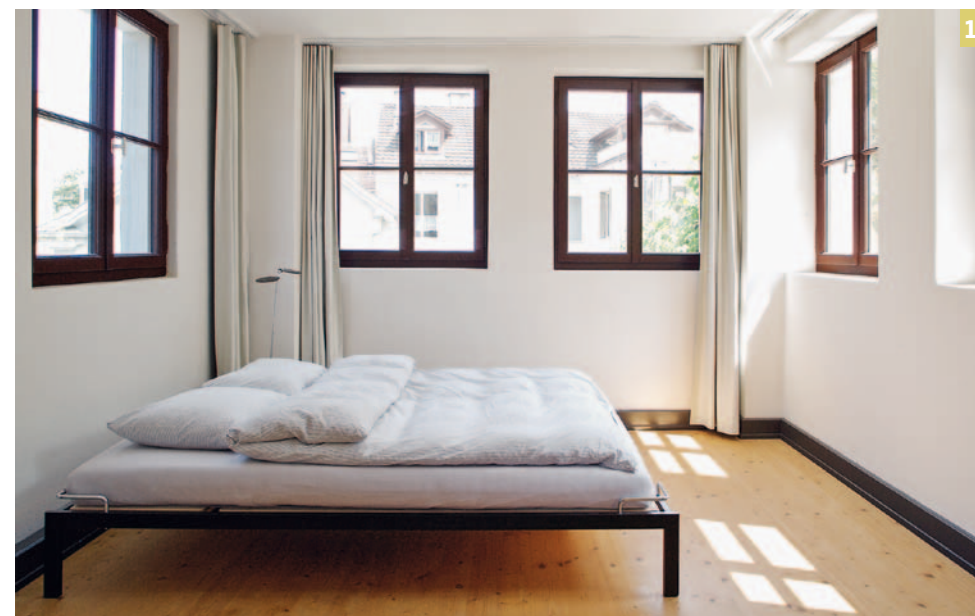
16 Der Schlafraum geht über die gesamte Breite und Länge des Obergeschosses.

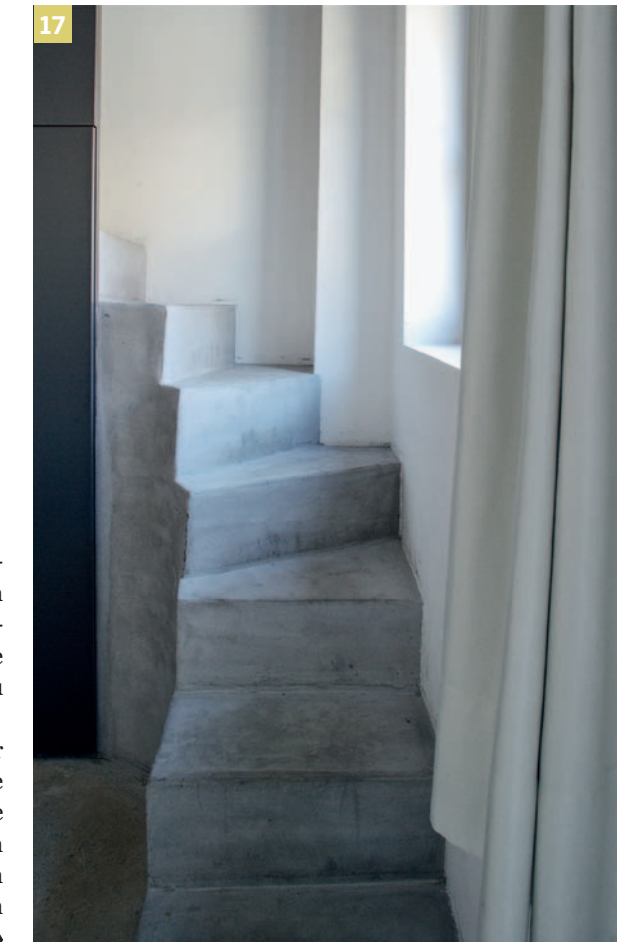
17 Die Treppe, die direkt ins offene Schlafzimmer führt, wirkt skulptural.
