Instandsetzungskonzept

HGW
Heimstätten-Genossenschaft Winterthur
Technoparkstrasse 3
8406 Winterthur

Städtebau und Architektur:
Fahrländer Scherrer Jack Architekten GmbH
Feldstrasse 133
8004 Zürich

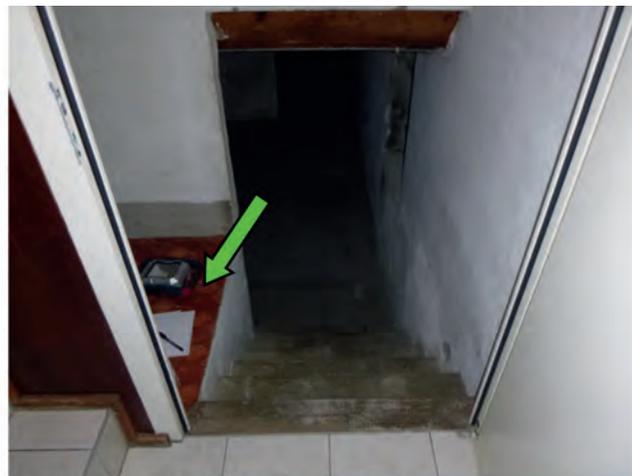
Grabenacker 29, Eingang Keller
Kunststoffbelag neueren Datums ohne Kleber,
kein Asbestverdacht

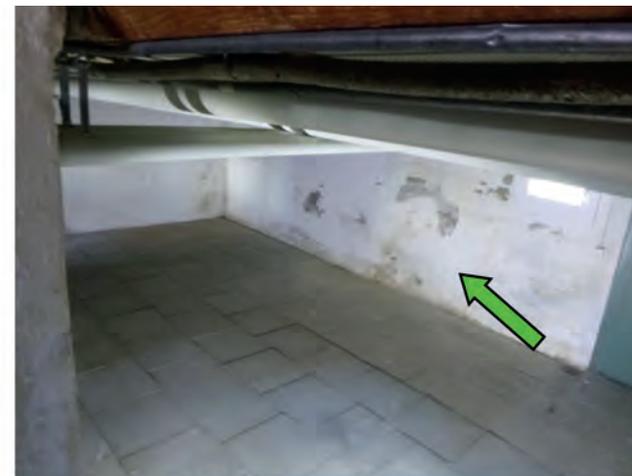
Grabenacker 29, Keller
EG-VP1, Verputz (Mischprobe)
kein Asbest

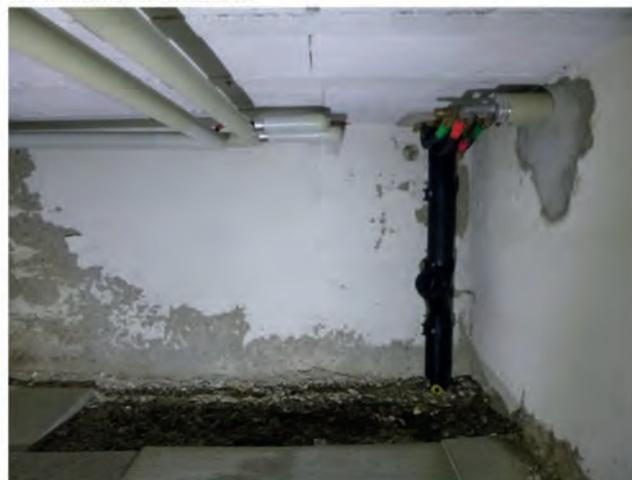
Grabenacker 29, Keller
Fernwärmeheizung und neuere Leitungen
kein Asbestverdacht

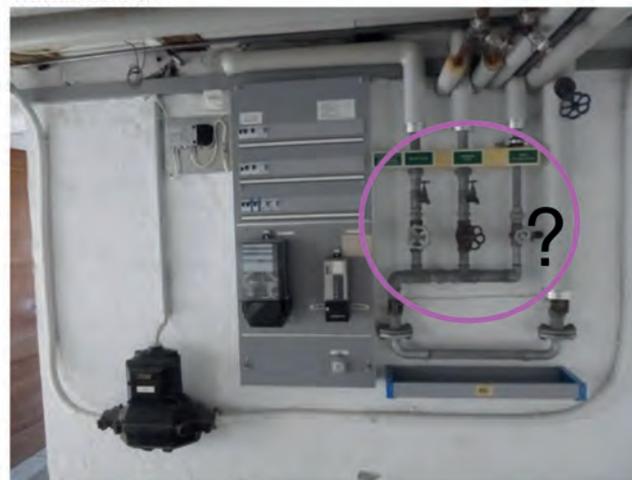
Grabenacker 29, Keller
neuere Elektrotabelleau und Leitungen, kein
Asbestverdacht

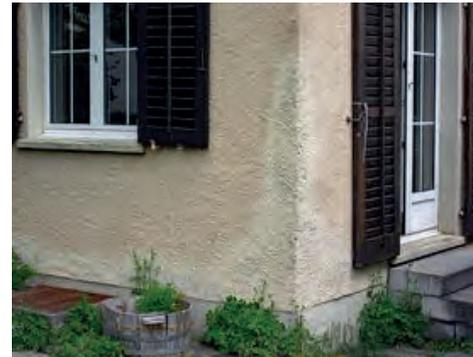
- Fassadrnputz mit diversen Hohl- und Fehlstellen
- Sockelputz erhöhte Feuchtigkeit, Hohl- und Fehlstellen

Reparaturstelle an einer Fassadenecke

- Hohl- und Fehlstellen mit identischem Putzmaterial sanieren und ergänzen. Neuer Anstrich

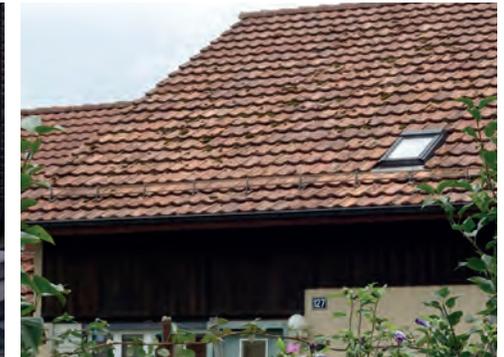
- Oberflächen teilweise verwittert

Fassade mit Holzverkleidung

- Holzverkleidung demontieren, Hohlräume nachdämmen, Holzverkleidung wieder montieren (evt. infolge Schadstoffbelastung Ersatz Holzverkleidung prüfen). Neuer Anstrich

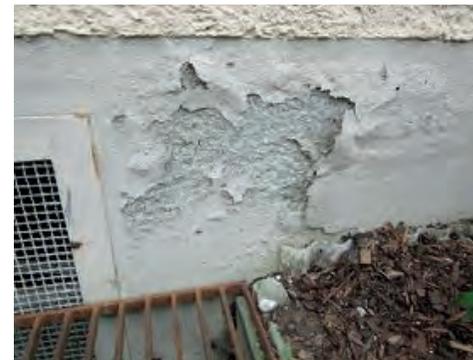
Schadstelle im Sockelbereich und Schalenbildung

Bei der Sockelzone ist bei einigen Häuserzeilen ein Rückbau von Deck- und Grundputz in Betracht zu ziehen. Für einen Neuaufbau im Sockelbereich würden wir ein offenporiges, mineralisches Sockelputzsystem auf der Basis von Hydraulisch Kalk / Zement empfehlen, welches dann auch mineralisch gestrichen werden sollte, damit aufsteigende Feuchtigkeit schon in diesem Bereich möglichst ungehindert entweichen kann. Eine weitere leichte Konzentration von Schadstellen ist an Ecksituationen zu beobachten. Wichtig ist bei allen Arbeiten, dass die Materialisierung, welche sich mehrheitlich sehr bewährt hat, beibehalten wird. Dies gilt auch für die Tür- und Fenstereinfassungen.

- evt. Rückbau Deck- und Grundputz. Neuaufbau mit offenporigem Putzsystem. Neuer Anstrich

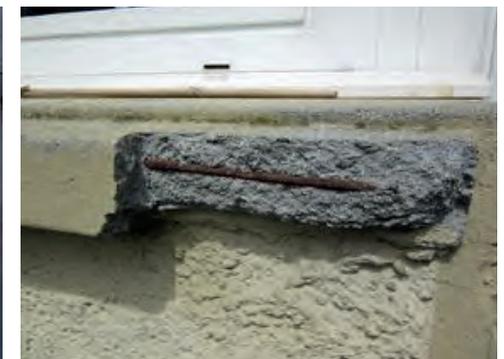
- Leibungen mit diversen Hohl- und Fehlstellen
- Fensterbänke mit verwitterten Oberflächen

Kunststeinfensterbank mit Fehlstelle

- Abplatzungen reprofiliere. Neuer Anstrich

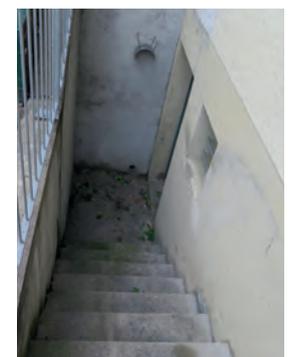
- heutige Sicherheitsanforderungen nicht eingehalten

Kellerabgang

- Handlauf montieren

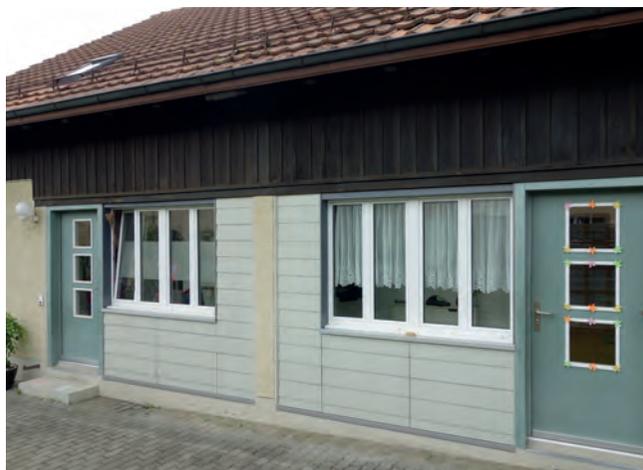
Die heutigen Eingangspartien passen mit ihrer Formensprache und ihrer Materialisierung nicht ins Erscheinungsbild des Bestandes. Mit der Instandsetzung Aussen werden die heutigen Eingangspartien ersetzt.

heutige Eingangspartien

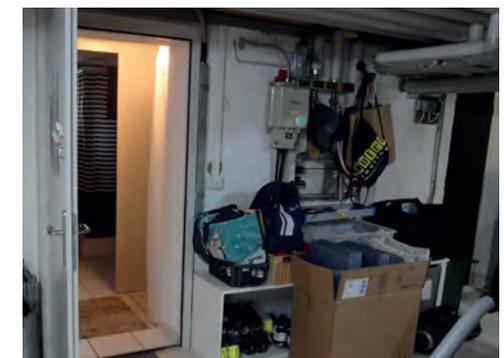
In einem weniger guten Zustand befinden sich infolge erhöhter Feuchtigkeit die Räume im Untergeschoss und die Verteilungen an den Kellerdecken. Diese sind zusammen mit der Wasserverteilung veraltet und weisen teilweise stark reduzierte Leitungsquerschnitte auf.

Wasserverteillatterie

- Optimieren Wärmedämmung Kellerdecke
- Ersatz Verteilleitungen
- Ersatz Wasserveteilbatterien
- Aussenwände: Wärmedämmplatten, Sumpfkalkabrieb (Alkalische Materialien verhindern Bildung von Schimmelpilz)
- Innenwände: Wärmedämmputz, Sumpfkalkabrieb

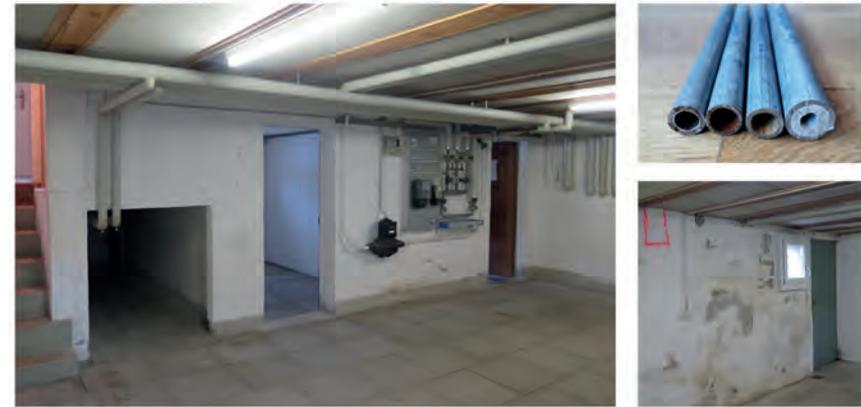
Raum	Bauteil	Material/Konstruktion	Zustand	Massnahmen
U4	Boden	Zementplatten	i.O.	keine Massnahmen
	Wand	Stampfbeton / Abrieb	Abplatzungen bei den Aussenwänden	Aussenwände Verkleidung mit Calciumsilikatplatten, Schlemmputz aus Sumpfkalk
	Decke	Holzbalken / Glaswolle mit Glasfaservlies kaschiert	i.O., U-Wert entspricht nicht mehr den heutigen Anforderungen	Wärmedämmung (mit Glasfaservlies kaschiert) optimieren
	Aussentüre	Metalltür mit Blendrahmen	i.O.	streichen
	Fenster	Kunststofffenster von 1996, IV 2fach Verglasung	i.O.	Fensterersatz
	Treppe	s. EG	s. EG	s. EG
	Elektro	HV, Elektroverteilung Schalter, Steckdosen, AP Installationen	i.O., ca. 20 Jahre alt	Ersatz Hauseinführung, Anpassungen gemäss geltenden Normen
	Sanitär/Heizung	Wasser- und Heizverteilungen, Fernleitungen	Abstellventile verrostet, reduzierte Leitungsquerschnitt bei Fernleitungen (Kalkablagerungen)	Ersatz Abstellventile und Fernleitungen

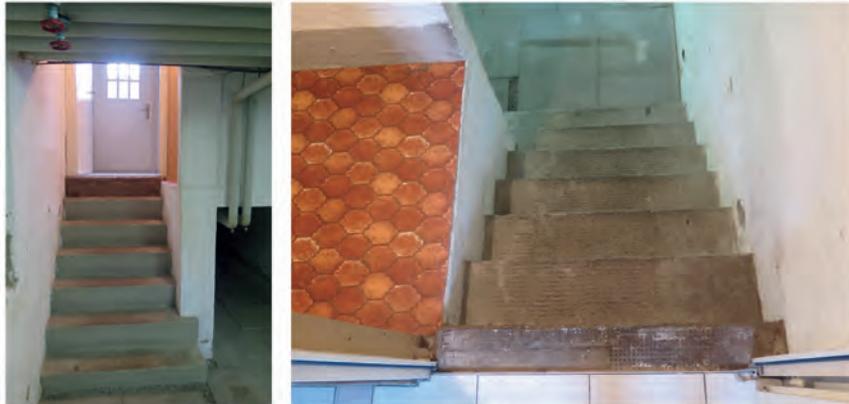
Raum	Bauteil	Material/Konstruktion	Zustand	Massnahmen
01a	Boden	PVC alt (unter Treppe)	i.O.	Ersatz
	Wand	Abrieb, Spanplatte	teilweise Abplatzungen	Ausbessern, streichen, Wärmedämmung optimieren
	Decke	Spanplatte	i.O. verschmutzt	Wärmedämmung optimieren
	Türe	Holz, glattes Türblatt mit Blendrahmen (nicht bauzeitlich)	i.O.	richten, streichen
	Fenster			
	Treppe	Betontreppe, Oberfläche roh	i.O.	reinigen
	Elektro	AP Installationen	i.O.	Anpassungen gemäss geltenden Normen
	Sanitär/Heizung			
	Schreinerarbeiten			
	Ausstattung			
	Bemerkung

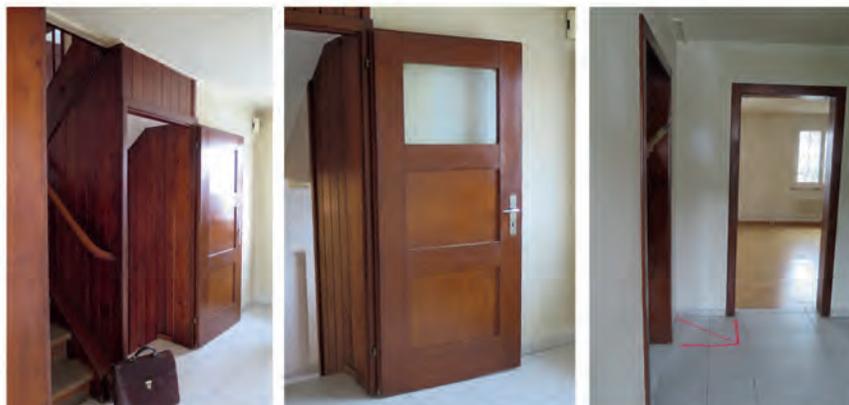
Raum	Bauteil	Material/Konstruktion	Zustand	Massnahmen
02	Boden	keramischer Plattenbelag	i.O.	Ersatz bei Strangsanierung (Steinzeugplatten gemäss Farb- Materialkonzept)
	Wand	Abrieb Sockelleiste Platten	i.O., Wände stark vergilbt i.O.	streichen Ersatz bei Strangsanierung
	Decke	Pavatex, Deckenleiste	i.O., Decke vergilbt	streichen
	Türe	Holztür gestemmt	i.O.	Türe richten, Oberflächen auffrischen oder streichen
	Fenster	Kunststofffenster von 1996, IV-2-fachVerglasung, mit Sprossen	i.O.	keine Massnahme, bei Ersatz Holzfenster gestrichen, IV-2-fach Verglasung, mit Sprossen
	Treppe			
	Elektro	Schalter , Steckdose , Lampenstelle	i.O. teilweise veraltet	Anpassungen gemäss geltenden Normen
	Sanitär/Heizung	Röhrenradiator	i.O.	streichen
	Schreinerarbeiten	Täfer Wandverkleidung	i.O.	Oberflächen auffrischen oder streichen
	Ausstattung	Vorhangschiene (zweifach)		
	Bemerkung

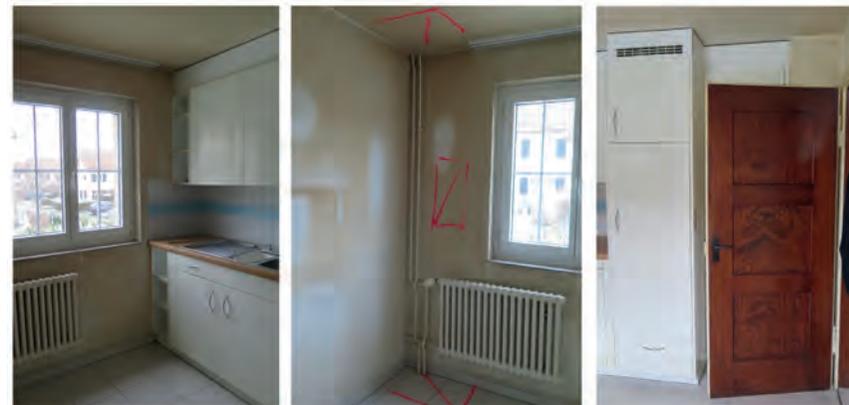
Raum	Bauteil	Material/Konstruktion	Zustand	Massnahmen
03	Boden	keramischer Plattenbelag	i.O.	bei Erneuerung der Einbauküche Ersatz (Steinzeugplatten gemäss Farb- Materialkonzept)
	Wand	Abrieb /keram. Platten (Rückwand Küchenzeile), Sockelleiste Platten	i.O. Wände stark vergilbt und abgenutzt	Ausbessern, streichen, Ersatz Plattenschild bei Erneuerung Einbauküche
	Decke	Weissputz gestrichen	i.O.	streichen
	Türe	Holztür gestemmt	i.O. einseitig weiss gestrichen	Türe richten, Oberflächen auffrischen, streichen
	Fenster	Kunststofffenster von 1996, IV-2-fachVerglasung, mit Sprossen	i.O.	keine Massnahme, bei Ersatz Holzfenster gestrichen, IV-2-fach Verglasung, mit Sprossen
	Treppe			
	Elektro	Schalter , Steckdosen , Lampenstelle	i.O.	Anpassungen gemäss geltenden Normen
	Sanitär/Heizung	Röhrenradiator	i.O.	streichen
	Schreinerarbeiten			
	Ausstattung	Einbauküche mit Kunstharzfronten un Abdeckung aus Massivholz, ca. 20 Jahre alt	i.O.	keine Massnahme

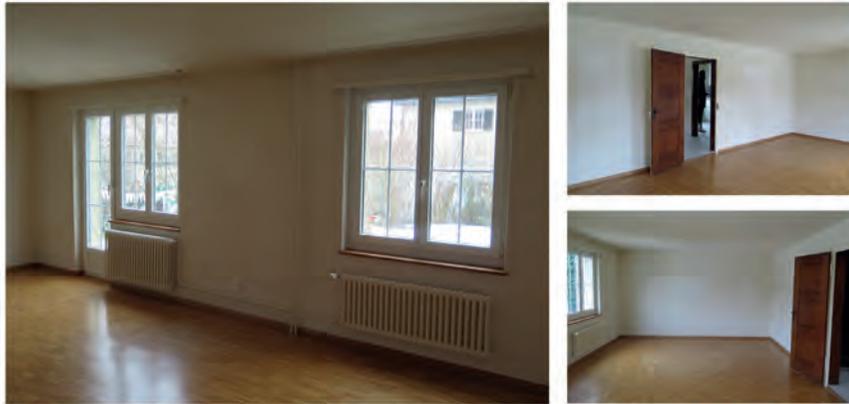
Raum	Bauteil	Material/Konstruktion	Zustand	Massnahmen
04	Boden	Klötzlparkett Eiche	i.O. Oberfläche teilweise abgenutzt	schleifen, ölen oder versiegeln
	Wand	Raufasertapete, Sockelleiste Holz	i.O.	streichen
	Decke	Weissputz gestrichen	i.O.	streichen
	Türe	Holztür gestemmt	i.O.	richten, Oberflächen auffrischen oder streichen
	Fenster	Kunststofffenster von 1996, IV-2-fach Verglasung, mit Sprossen	i.O.	keine Massnahme, bei Ersatz Holzfenster gestrichen, IV-2-fach Verglasung, mit Sprossen
	Treppe			
	Elektro	Schalter, Steckdosen, Lampenstelle	i.O. teilweise veraltet	Anpassungen gemäss geltenden Normen
	Sanitär/Heizung	Röhrenradiator	i.O.	streichen
	Schreinerarbeiten	Fensterbank Holz lackiert, Vorhangbretter Holz gestrichen	i.O. i.O.	schleifen, lackieren streichen
	Ausstattung			
	Bemerkung

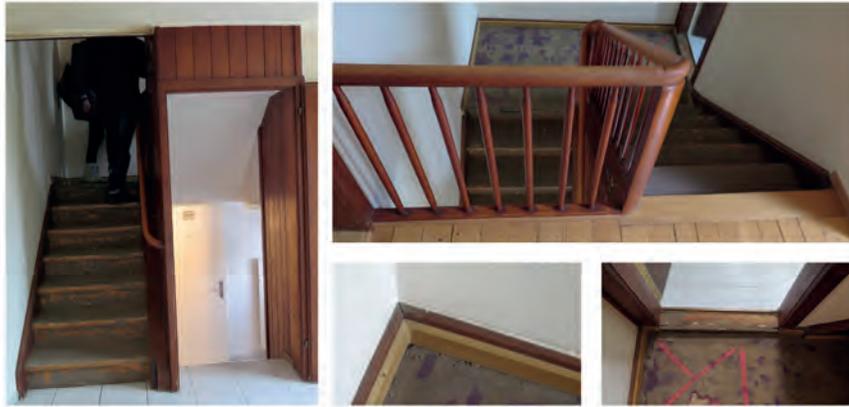
Raum	Bauteil	Material/Konstruktion	Zustand	Massnahmen
11a	Boden	Holzriemen	verschmutzt	schleifen, ölen oder versiegeln
	Wand	Abrieb	i.O.	streichen
	Decke	Pavatex	i.O.	streichen, bei Ersatz Gipsplatten mit Weissputz
	Türe			
	Fenster			
	Treppe	Holztreppe mit Zwischenpodest	i.O., Oberfläche stark abgenutzt	schleifen, ölen oder versiegeln
	Elektro	AP Installation	i.O.	Anpassungen gemäss geltenden Normen
	Sanitär/Heizung			
	Schreinerarbeiten	Lambrie, Handlauf (bis Zwischenpodest), Staketengeländer	i.O.	Oberflächen auffrischen oder streichen
	Ausstattung			
	Bemerkung

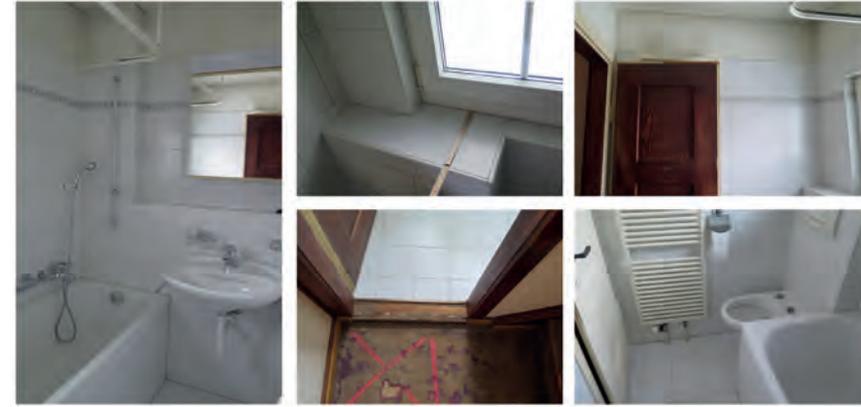
Raum	Bauteil	Material/Konstruktion	Zustand	Massnahmen
11	Boden	keramischer Plattenbelag	i.O.	Ersatz bei Stranganierung (Steinzeugplatten gemäss Farb- Materialkonzept)
	Wand	keramische Platten Abrieb	i.O. i.O.	Ersatz bei Stranganierung streichen
	Decke	Abrieb	i.O.	streichen
	Türe	Holztür gestemmt	i.O. einseitig weiss gestrichen	Türe richten, Oberflächen auffrischen od. streichen
	Fenster	Kunststofffenster von 1996, IV-2-fachVerglasung, mit Sprossen	i.O.	keine Massnahme, bei Ersatz Holzfenster gestrichen, IV-2-fach Verglasung, mit Sprossen
	Treppe			
	Elektro	UP-Installation, Schalter, Steckdose	i.O.	Anpassungen gemäss geltenden Normen
	Sanitär/Heizung	Handtuchradiator, WC, Waschtisch, Badewanne	i.O.	Ersatz bei Stranganierung
	Schreinerarbeiten			
	Ausstattung			
	Bemerkung	Steigschacht	i.O.	Ersatz bei Stranganierung

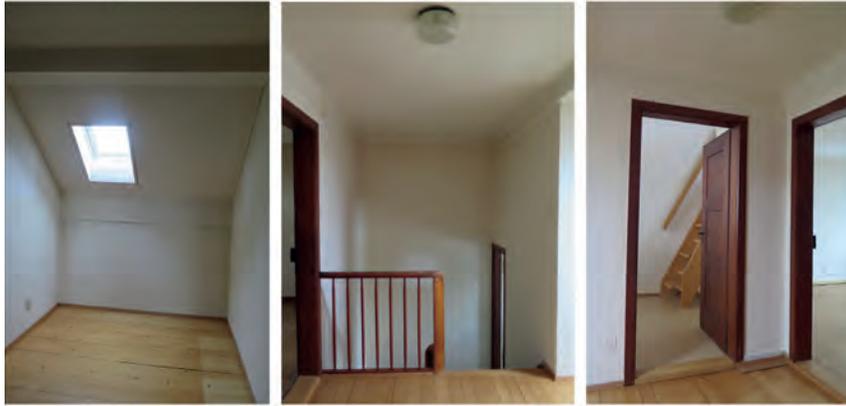
Raum	Bauteil	Material/Konstruktion	Zustand	Massnahmen
12	Boden	Riemenboden Tanne	i.O. teils vergilbt	schleifen, ölen oder versiegeln
	Wand	Abrieb	i.O.	streichen
	Decke	Pavatex	i.O.	streichen, bei Ersatz Gipsplatten mit Weissputz
	Türe	Holztüren gestemmt	i.O.	richten, Oberflächen auffrischen oder streichen
	Fenster	Kunststofffenster, Velux Dachfenster	i.O.	keine Massnahmen
	Treppe			
	Elektro	Schalter / Steckdosen / Abzweigdose / Leuchte	i.O. teilweise veraltet	Anpassungen gemäss geltenden Normen
	Sanitär/Heizung			
	Schreinerarbeiten			
	Ausstattung			
Bemerkung

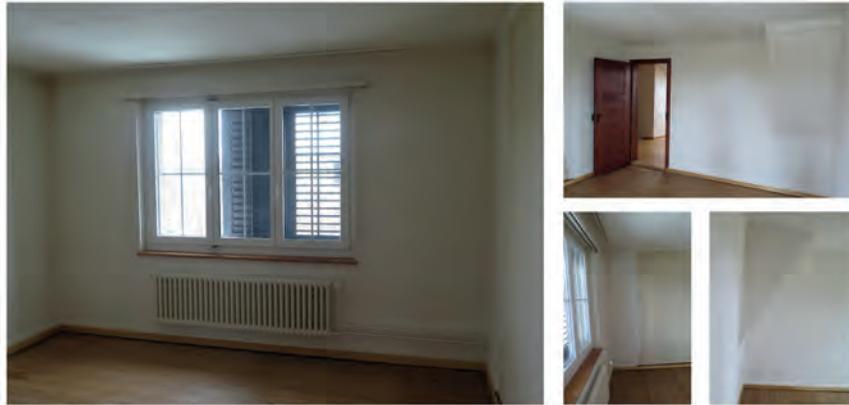
Raum	Bauteil	Material/Konstruktion	Zustand	Massnahmen
14	Boden	Riemenparkett Tanne	i.O.	schleifen, ölen oder versiegeln
	Wand	Strukturtapete mit Schaumstoffhinterlage	i.O., Oberfläche abgenutzt	streichen, evt. Ersatz durch Raufasertapete
	Decke	Pavatex	i.O.	streichen, bei Ersatz Gipsplatten mit Weissputz
	Türe	Holztür gestemmt	i.O.	richten, Oberflächen auffrischen oder streichen
	Fenster	Kunststofffenster von 1996, IV-2-fachVerglasung, mit Sprossen	i.O.	keine Massnahme, bei Ersatz Holzfenster gestrichen, IV-2-fach Verglasung, mit Sprossen
	Treppe			
	Elektro	Schalter / Steckdosen / Lampenstelle	i.O. teilweise veraltet	Anpassungen gemäss geltenden Normen
	Sanitär/Heizung	Röhrenradiator	i.O.	streichen
	Schreinerarbeiten	Fensterbank Holz Vorhangbrett Lambrie	i.O. i.O. i.O.	schleifen, lackieren streichen auffrischen oder streichen
	Ausstattung			
	Bemerkung

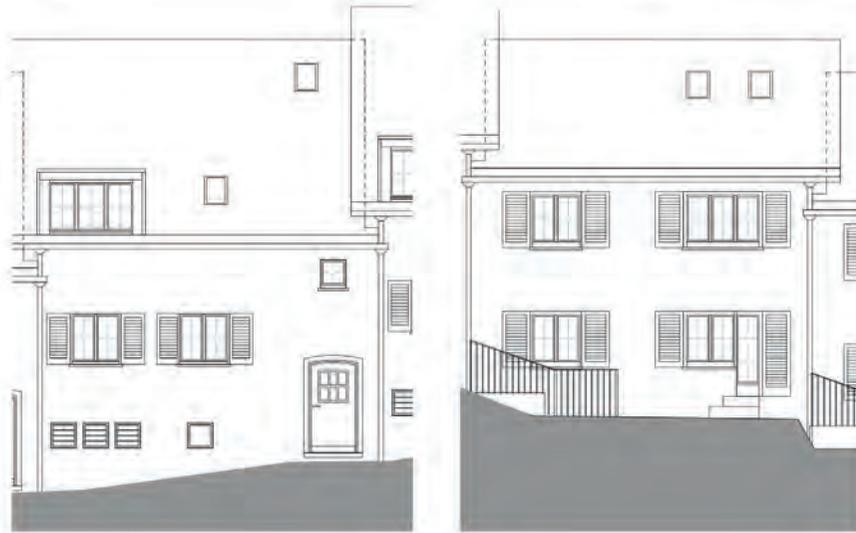
Nord- und Südfassade

Raum	Bauteil	Material/Konstruktion	Zustand	Massnahmen
Nord-/ fassade	Dach	Satteldach, Flachschiebeziegel	i.O.	Einbau Dachabsturzicherung
	Einfassungen, Bleche, Deckstreifen, Rinnen, Rohre	Kupfer	i.O.	Anschlüsse und Fugen auf Dichtigkeit überprüfen
	Trauf-Ortbretter	Holz gestrichen	i.O. Farbanstrich örtlich verwittert	streichen
	Dachuntersicht	Sparren und Ziegellattung gestrichen, Untersicht Flachschiebeziegel	i.O.	keine Massnahmen
	Fassade (Wurmputz)	Kalk- Zementputz mit Organosilikatfarbe gestrichen	örtliche Hohlstellen und Risse	Schadstellen sanieren, punktueller Ersatz des Deckputzes, Fassade reinigen und streichen
	Sockel (feiner Abrieb)	Kalk- Zementputz mit Organosilikatfarbe gestrichen	Schalenbildungen, Abplatzungen bei Deckputz und Farbanstrich	Schadstellen sanieren (Ersatz prüfen), streichen
	Fenstereinfassung (feiner Abrieb)	Kalk- Zementputz mit Organosilikatfarbe gestrichen	örtliche Abplatzungen, Risse	Schadstellen sanieren, streichen
