HGW Heimstätten-Genossenschaft Winterthur
Siedlung Grabenacker

Instandsetzungskonzept

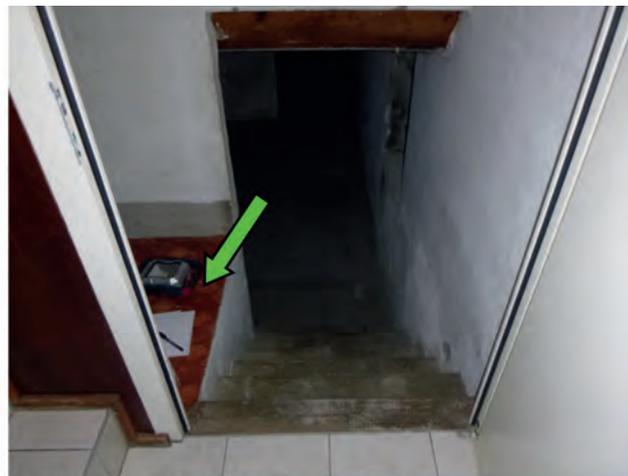
Grabenacker 29, Eingang Keller
Kunststoffbelag neueren Datums ohne Kleber,
kein Asbestverdacht

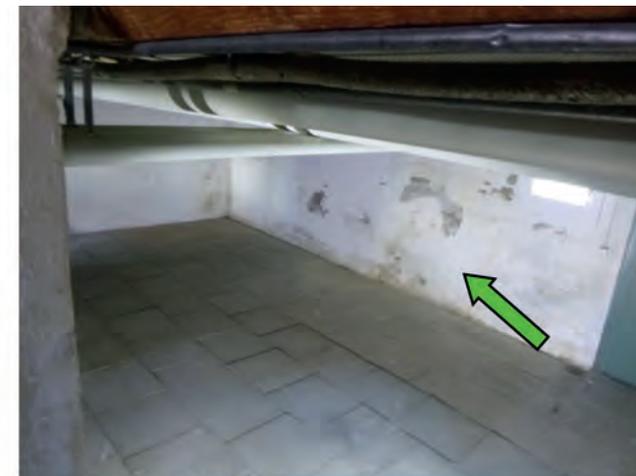
Grabenacker 29, Keller
EG-VP1, Verputz (Mischprobe)
kein Asbest

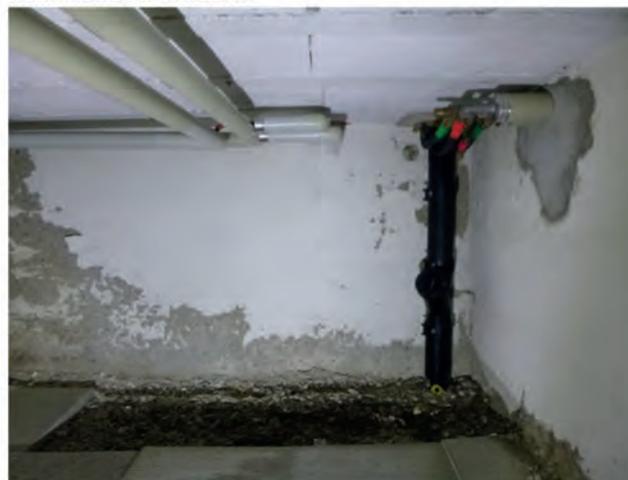
Grabenacker 29, Keller
Fernwärmeheizung und neuere Leitungen
kein Asbestverdacht

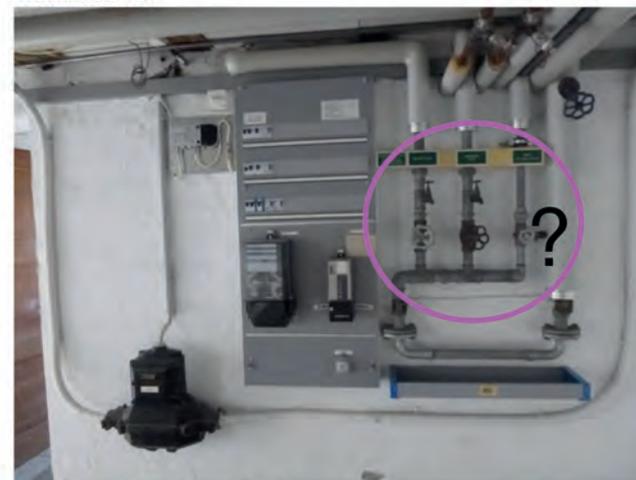
Grabenacker 29, Keller
neuere Elektrotabelleau und Leitungen, kein
Asbestverdacht

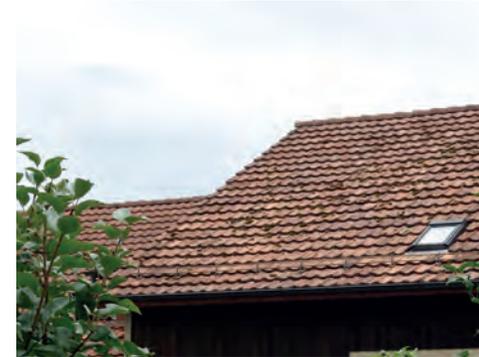
- Zustand i.O., heutige Sicherheitsanforderungen nicht eingehalten
- kein Handlungsbedarf bei Untersichten

Flachschiebeziegel

- Zustand der Dacheindeckung prüfen
- Einbau von Absturzsicherungen
- Ersatz und Ergänzen von Schneefänger

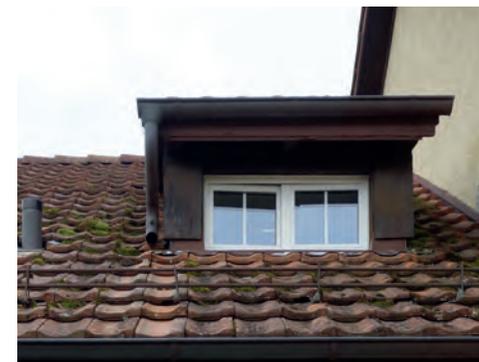
bauzeitliche Lukarne

- Dämmung bei bauzeitlichen Lukarnen optimieren
- Trauf- und Ort Bretter
- Neuer Anstrich auf Acryl- / Alkyd-Hybrid Basis (evt. infolge Schadstoffbelastung Ersatz prüfen)

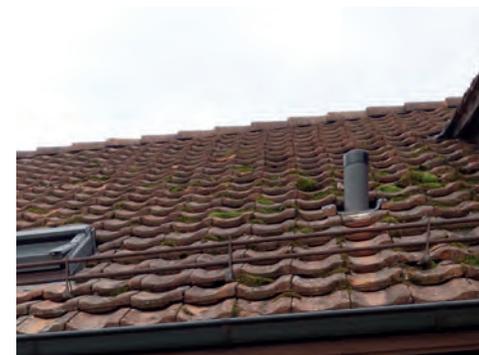
- funktionstüchtig, kein Handlungsbedarf

Spenglerarbeiten in Kupfer

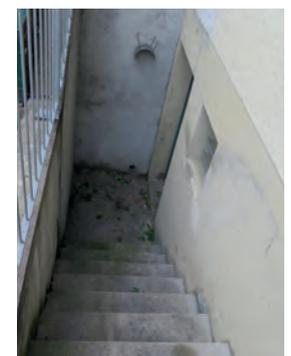
Kellerabgang

- Handlauf montieren

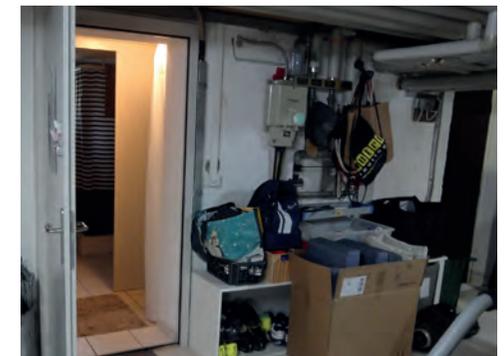
In einem weniger guten Zustand befinden sich infolge erhöhter Feuchtigkeit die Räume im Untergeschoss und die Verteilleitungen an den Kellerdecken. Diese sind zusammen mit der Wasserverteilung veraltet und weisen teilweise stark reduzierte Leitungsquerschnitte auf.

Wasserverteillbatterie

- Optimieren Wärmedämmung Kellerdecke
- Ersatz Verteilleitungen
- Ersatz Wasserveteilbatterien
- Aussenwände: Wärmedämmplatten, Sumpfkalkabrieb (Alkalische Materialien verhindern Bildung von Schimmelpilz)
- Innenwände: Wärmedämmputz, Sumpfkalkabrieb

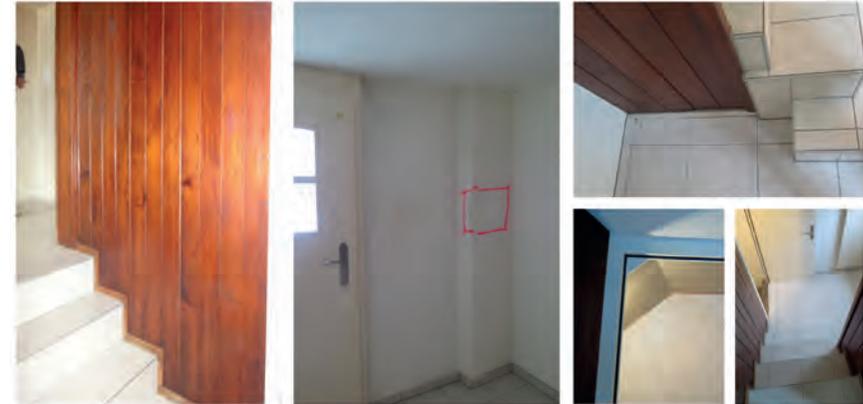
Raum	Bauteil	Material/Konstruktion	Zustand	Massnahmen
01	Boden	keramischer Plattenbelag	i.O.	bei Strangsanierung Ersatz (Steinzeugplatten gemäss Farb- Materialkonzept)
	Wand	Abrieb, Täfer Sockelleiste Platten	i.O. i.O.	streichen, auffrischen Ersatz
	Decke	Weissputz gestrichen	i.O.	streichen
	Aussentüre	Holztür gestrichen mit Blendrahmen, und Glasausschnitt	i.O.	Türe richten, Oberflächen auffrischen
	Fenster			
	Treppe	keramischer Plattenbelag	i.O.	bei Strangsanierung Ersatz (Steinzeugplatten)
	Elektro	Sonnerie, AP Installationen	i.O.	Anpassungen gemäss geltenden Normen
	Sanitär/Heizung	Steigschacht Sanitär Heizwand	i.O.	Ersatz bei Strangsanierung streichen
	Schreinerarbeiten	Täferverkleidung (Trennwände)	i.O.	Oberflächen auffrischen oder streichen
	Ausstattung			
	Bemerkung

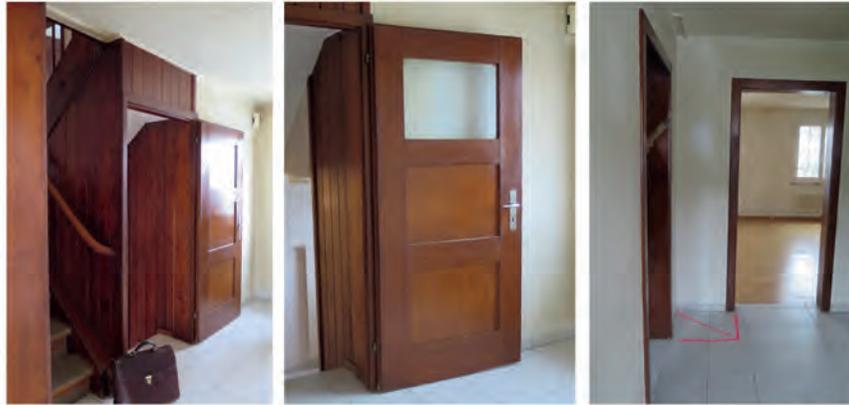
Raum	Bauteil	Material/Konstruktion	Zustand	Massnahmen
02	Boden	keramischer Plattenbelag	i.O.	Ersatz bei Strangsanierung (Steinzeugplatten gemäss Farb- Materialkonzept)
	Wand	Abrieb Sockelleiste Platten	i.O. Wände stark vergilbt i.O.	streichen Ersatz bei Strangsanierung
	Decke	Pavatex, Deckenleiste	i.O, Decke vergilbt	streichen
	Türe	Holzür gestemmt	i.O.	Türe richten, Oberflächen auffrischen oder streichen
	Fenster	Kunststofffenster von 1996, IV-2-fachVerglasung, mit Sprossen	i.O.	keine Massnahme, bei Ersatz Holzfenster gestrichen, IV-2-fach Verglasung, mit Sprossen
	Treppe			
	Elektro	Schalter , Steckdose , Lampenstelle	i.O. teilweise veraltet	Anpassungen gemäss geltenden Normen
	Sanitär/Heizung	Röhrenradiator	i.O.	streichen
	Schreinerarbeiten	Täfer Wandverkleidung	i.O.	Oberflächen auffrischen oder streichen
	Ausstattung	Vorhangschiene (zweifach)		
	Bemerkung

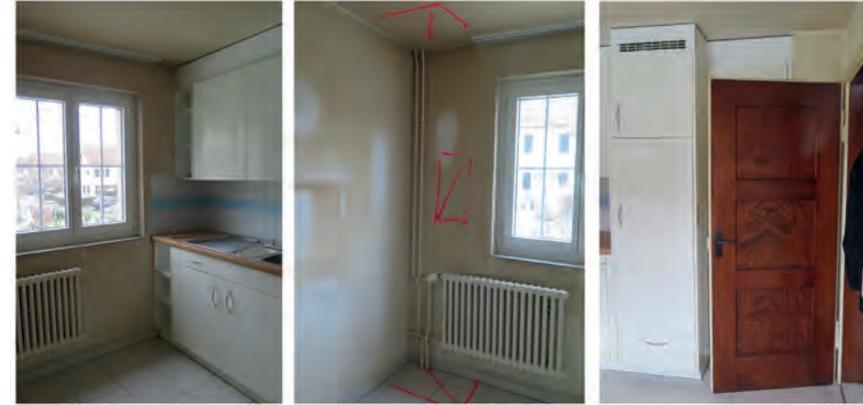
Raum	Bauteil	Material/Konstruktion	Zustand	Massnahmen
03	Boden	keramischer Plattenbelag	i.O.	bei Erneuerung der Einbauküche Ersatz (Steinzeugplatten gemäss Farb- Materialkonzept)
	Wand	Abrieb /keram. Platten (Rückwand Küchenzeile), Sockelleiste Platten	i.O. Wände stark vergilbt und abgenutzt	Ausbessern, streichen, Ersatz Plattenschild bei Erneuerung Einbauküche
	Decke	Weissputz gestrichen	i.O.	streichen
	Türe	Holzür gestemmt	i.O. einseitig weiss gestrichen	Türe richten, Oberflächen auffrischen, streichen
	Fenster	Kunststofffenster von 1996, IV-2-fachVerglasung, mit Sprossen	i.O.	keine Massnahme, bei Ersatz Holzfenster gestrichen, IV-2-fach Verglasung, mit Sprossen
	Treppe			
	Elektro	Schalter , Steckdosen , Lampenstelle	i.O.	Anpassungen gemäss geltenden Normen
	Sanitär/Heizung	Röhrenradiator	i.O.	streichen
	Schreinerarbeiten			
	Ausstattung	Einbauküche mit Kunstharzfronten un Abdeckung aus Massivholz, ca. 20 Jahre alt	i.O.	keine Massnahme

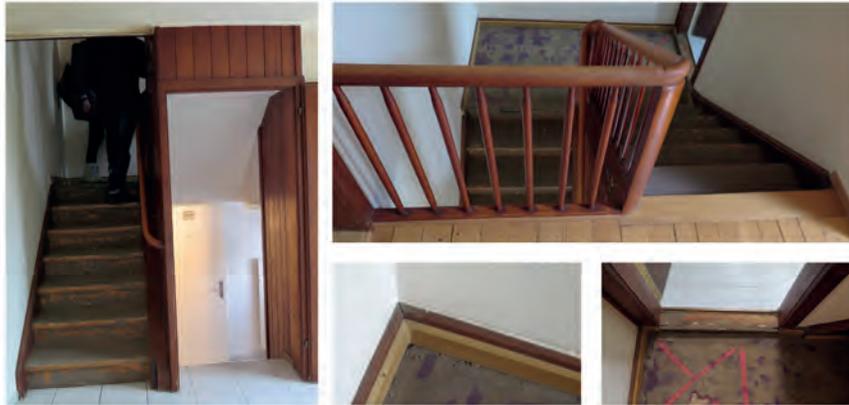
Raum	Bauteil	Material/Konstruktion	Zustand	Massnahmen
11a	Boden	Holzriemen	verschmutzt	schleifen, ölen oder versiegeln
	Wand	Abrieb	i.O.	streichen
	Decke	Pavatex	i.O.	streichen, bei Ersatz Gipsplatten mit Weissputz
	Türe			
	Fenster			
	Treppe	Holztreppe mit Zwischenpodest	i.O., Oberfläche stark abgenutzt	schleifen, ölen oder versiegeln
	Elektro	AP Installation	i.O.	Anpassungen gemäss geltenden Normen
	Sanitär/Heizung			
	Schreinerarbeiten	Lambrie, Handlauf (bis Zwischenpodest), Staketengeländer	i.O.	Oberflächen auffrischen oder streichen
	Ausstattung			
	Bemerkung

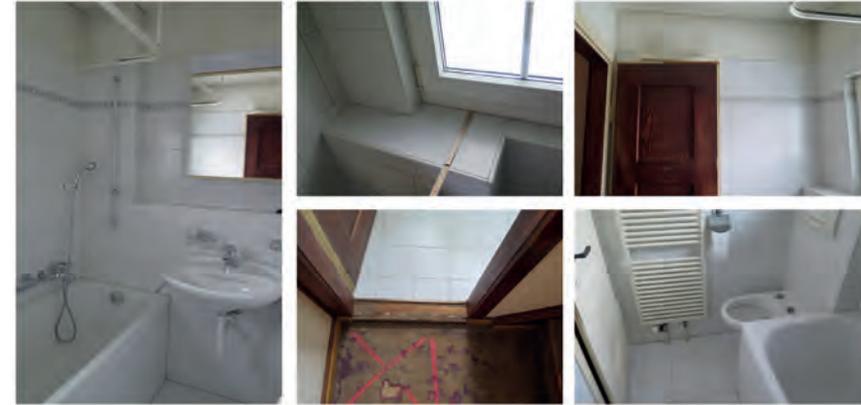
Raum	Bauteil	Material/Konstruktion	Zustand	Massnahmen
11	Boden	keramischer Plattenbelag	i.O.	Ersatz bei Strangsanierung (Steinzeugplatten gemäss Farb- Materialkonzept)
	Wand	keramische Platten Abrieb	i.O. i.O.	Ersatz bei Strangsanierung streichen
	Decke	Abrieb	i.O.	streichen
	Türe	Holztür gestemmt	i.O. einseitig weiss gestrichen	Türe richten, Oberflächen auffrischen od. streichen
	Fenster	Kunststofffenster von 1996, IV-2-fachVerglasung, mit Sprossen	i.O.	keine Massnahme, bei Ersatz Holzfenster gestrichen, IV-2-fach Verglasung, mit Sprossen
	Treppe			
	Elektro	UP-Installation, Schalter, Steckdose	i.O.	Anpassungen gemäss geltenden Normen
	Sanitär/Heizung	Handtuchradiator, WC, Waschtisch, Badewanne	i.O.	Ersatz bei Strangsanierung
	Schreinerarbeiten			
	Ausstattung			
	Bemerkung	Steigschacht	i.O.	Ersatz bei Strangsanierung

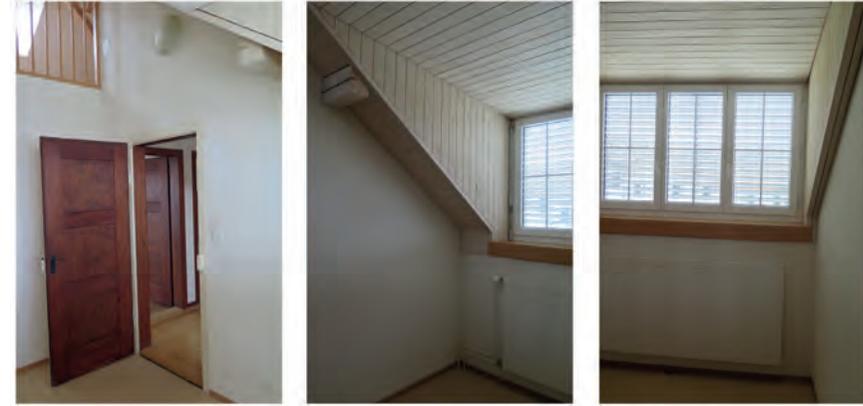
Raum	Bauteil	Material/Konstruktion	Zustand	Massnahmen
13	Boden	Linoleum	i.O.	keine Massnahmen
	Wand	Abrieb	i.O.	keine Massnahmen
	Decke	Holztafer lasiert	i.O.	keine Massnahmen
	Türe	Holztür gestemmt	i.O.	richten, Oberflächen auffrischen oder streichen
	Fenster	Kunststofffenster, IV-Verglasung, Sprossen	i.O.	keine Massnahme, bei Ersatz Holzfenster gestrichen, IV-2-fach Verglasung, mit Sprossen
	Treppe			
	Elektro	Schalter / Steckdosen / Leuchte	i.O.	Anpassungen gemäss geltenden Normen
	Sanitär/Heizung	Heizwand	i.O.	streichen
	Schreinerarbeiten	Fensterbank aus Massivholz	i.O.	keine Massnahmen
	Ausstattung			
Bemerkung

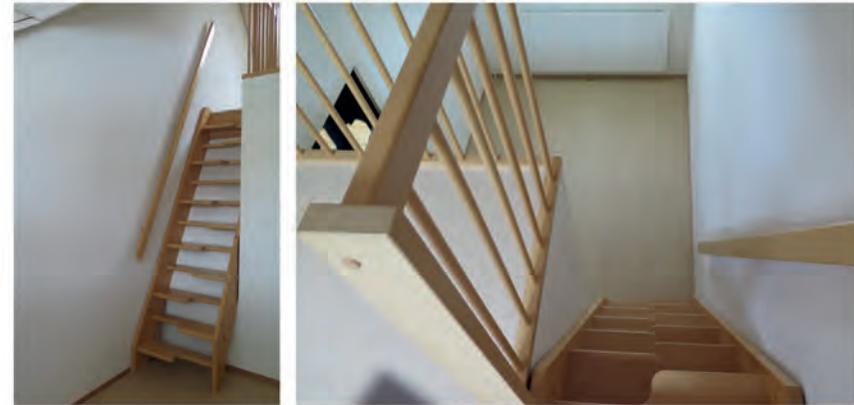
Raum	Bauteil	Material/Konstruktion	Zustand	Massnahmen
21a	Boden			
	Wand	Abrieb	i.O.	streichen
	Decke	Holztafer lasiert	i.O.	keine Massnahmen
	Türe			
	Fenster			
	Treppe	Samba-Holztreppe Massivholz, versiegelt	i.O.	keine Massnahmen
	Elektro	Installation bei Dachausbau	i.O.	keine Massnahmen
	Sanitär/Heizung			
	Schreinerarbeiten	Holzstaketengeländer, lackiert	i.O.	keine Massnahmen
	Ausstattung			
	Bemerkung

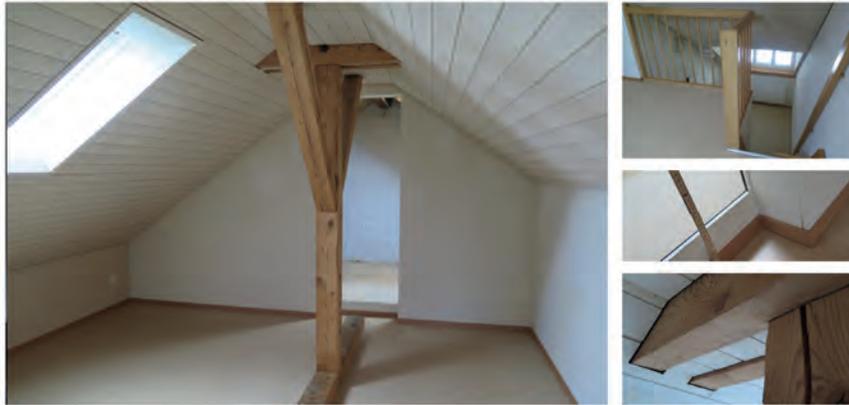
Raum	Bauteil	Material/Konstruktion	Zustand	Massnahmen
21	Boden	Linoleum	i.O.	keine Massnahmen
	Wand	Holztäfer lasiert, Spanplatte	i.O.	keine Massnahmen
	Decke	Holztäfer lasiert	i.O.	keine Massnahmen
	Türe			
	Fenster	Kunststofffenster, Velux Dachfenster	i.O.	keine Massnahmen
	Treppe			
	Elektro	Schalter, Steckdosen, Abzweigdose	i.O.	keine Massnahmen
	Sanitär/Heizung			
	Schreinerarbeiten			
	Ausstattung			
	Bemerkung	Sichtbares Konstruktionsholz, unbehandelt		keine Massnahmen

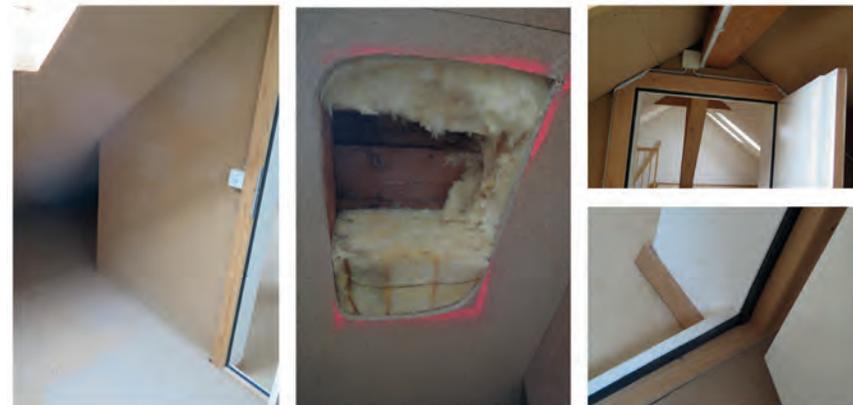
Raum	Bauteil	Material/Konstruktion	Zustand	Massnahmen
22	Boden	Spanplatte auf mineralischer Mineralwolle	i.O.	evt. optimieren der Wärmedämmung
	Wand	Spanplatte	i.O.	keine Massnahme
	Decke	Spanplatte	i.O.	keine Massnahme
	Türe	Holztür (glatt) mit Blendrahmen, überfälscht	i.O.	keine Massnahme
	Fenster	Kunststofffenster, Velux Dachfenster	i.O.	keine Massnahme
	Treppe			
	Elektro	Schalter, Steckdosen, Abzweigdose, Elektroinstallationen AP (s. Treppenaufgang)	i.O.	keine Massnahme
	Sanitär/Heizung			
	Schreinerarbeiten			
	Ausstattung			
	Bemerkung	Boden gegenüber Galerie um 10 cm erhöht (Dämmung)
