Siedlung Bachtelstrasse

Bachtelstrasse 101–123 (ungerade)

Baujahr	1924
Architekt	Adolf Kellermüller / Hans Bernoulli
Bauherrschaft	Heimstättengenossenschaft Winterthur
Eigentümerverhältnisse	private Eigentümer
Zone	W2/2.0 mit Sonderbauvorschriften; ohne Ergänzungsplan
Inventar- / Schutzstatus	nein
Gebäudetypen	Zwei parallele Zeilen von je sechs Reiheneinfamilienhäuser
Besonderheit	Zentraler, hofartiger Platz

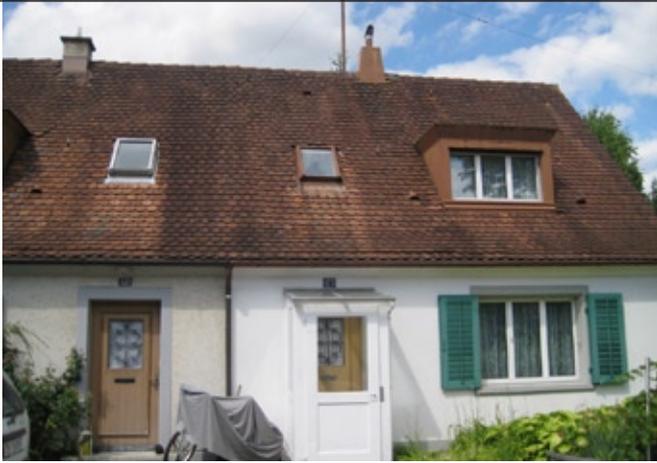
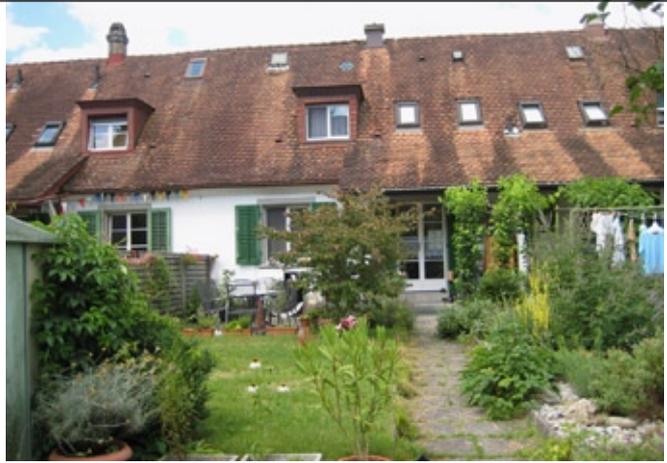
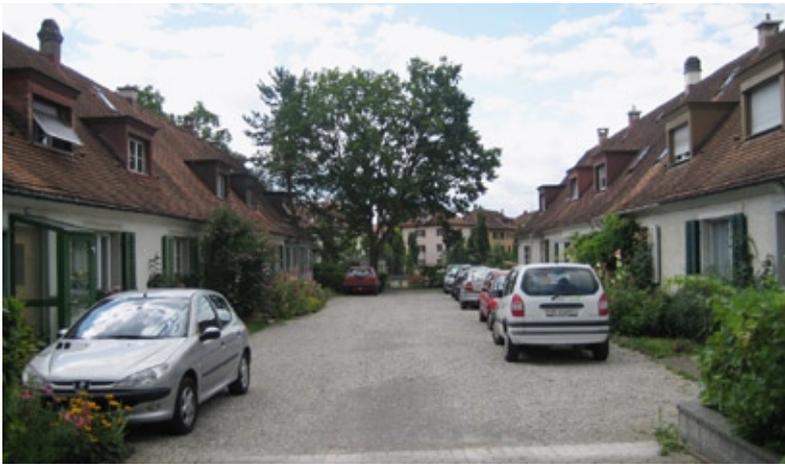
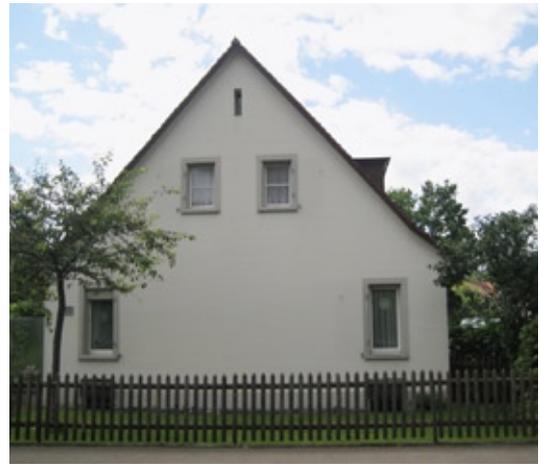
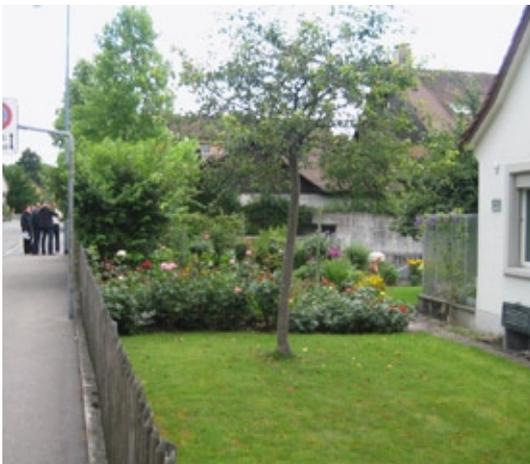
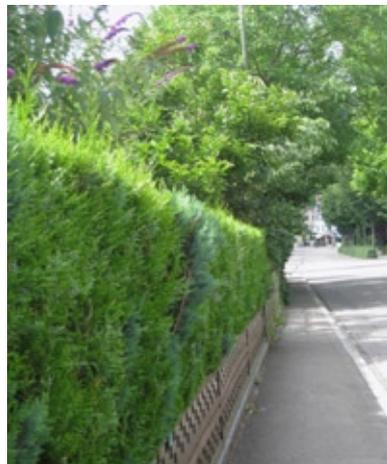
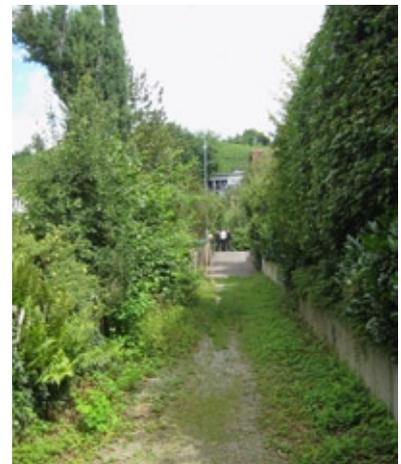
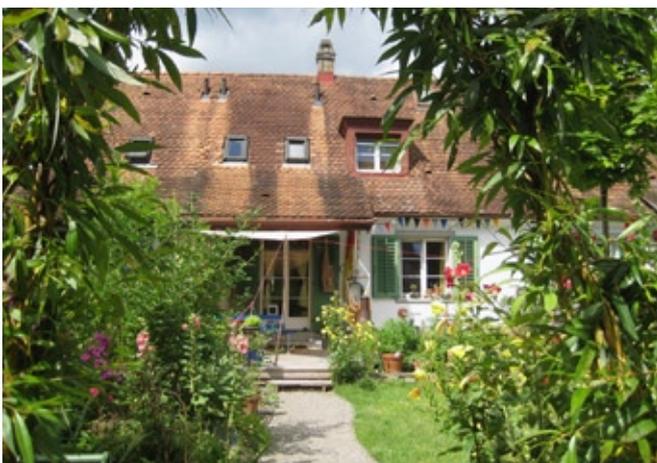
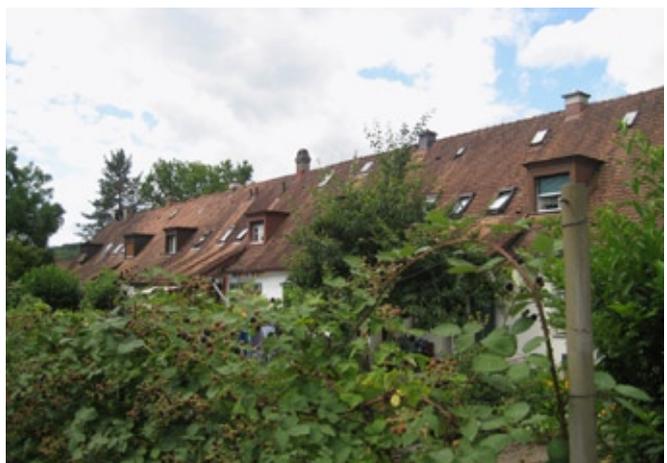
Fotodokumentation

- Im Moment bewohnen eher langjährige Eigentümerschaften die Siedlung.
- Die Siedlung befindet sich in bemerkenswertem Originalzustand (sehr wenige Änderungen).

Bausubstanz	<ul style="list-style-type: none">– solide Konstruktion die sehr gut erhalten ist– Aussenmauern 30 cm BN– Welltonisolierplatten– Holzbalkendecken
Fassaden	<ul style="list-style-type: none">– gut erhalten; keine gröberen Schäden– Eingänge: mehrere Versionen. Ev. durch Wahl von Optionen bei der Erstellung
Farbgebung	<ul style="list-style-type: none">– wahrscheinlich noch original und in gutem Zustand
Dachlandschaft	<ul style="list-style-type: none">– zurückhaltend und im Originalzustand gut erhalten– zusätzliche Dachflächenfenstereinbauten
Erschliessungszonen	<ul style="list-style-type: none">– gemeinsamer Hof als Kiesplatz gestaltet und von einer Seite erschlossen
Garten	<ul style="list-style-type: none">– gut erhalten– werden teilweise noch zur Grundversorgung gebraucht– das Haus bei der Einfahrt rechts hat einen Autounterstand und ein Tor als Abtrennung zum gemeinsamen Hof
Innen (strukturell/Komfort)	<ul style="list-style-type: none">– ein unterkellertes Vollgeschoss und ein ausgebautes Dachgeschoss

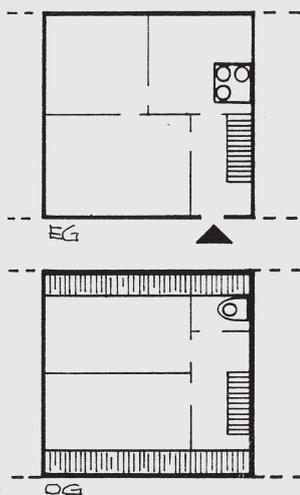
Wohnungstypen und -grundrisse

Besonnung der Wohnungen der beiden Zeilen entgegengesetzt (von Osten und Westen), aufgrund der einander zugewandten Ausrichtung der Eingänge gegen den Hof.

Grundrissplan der Wohnungen wurde nicht recherchiert, er ist jedoch laut archithese 6/83, S. 42, bei allen Bernoulli/Kellermüllerhäusern in Winterthur ungefähr gleich organisiert. Vollgeschoss mit Vorplatz, Stube, gefangener Nebenstube und Küche. Ausgebautes Dachgeschoss mit zwei Kammern, WC und Abstellraum. Waschküche mit Bad im Keller.
